Commune : **SAINT-PEE-SUR-NIVELLE** | Rivière : **La Nivelle**

## Dantxaria - balustrade du pont de la D 4

**Unité de gestion :** Gironde-Adour-Dordogne  
**Code :** 25GAD\_NV7\_S\_14      **Date de mise à jour :** 04/03/2025  
**Auteur :** SPC GAD

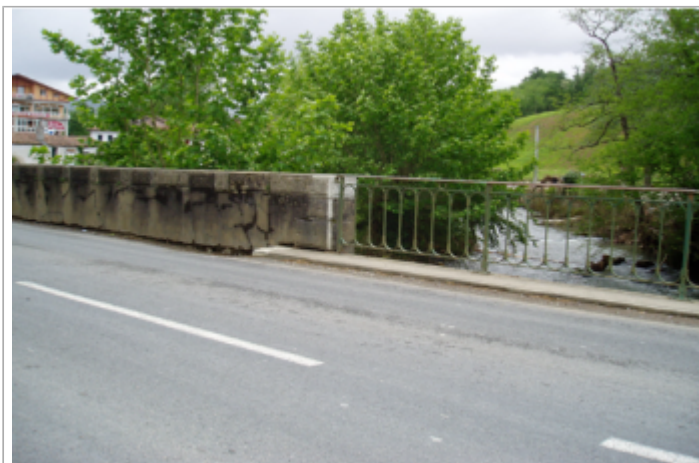
Vue du site

**Commentaires :** Code laisse : AIN1 - Vue sur la balustrade amont du pont. Seuls les pieds de la balustrade portent des débris d'inondation accrochés (flèche blanche). Ceci permet de penser que la hauteur de submersion du tablier du pont a dû rester faible.
