Commune : SAINT-PEE-SUR-NIVELLE

Rivière : La Nivelle

## Dantxaria - balustrade du pont de la D 4

Code : 25GAD\_NV7\_S\_14

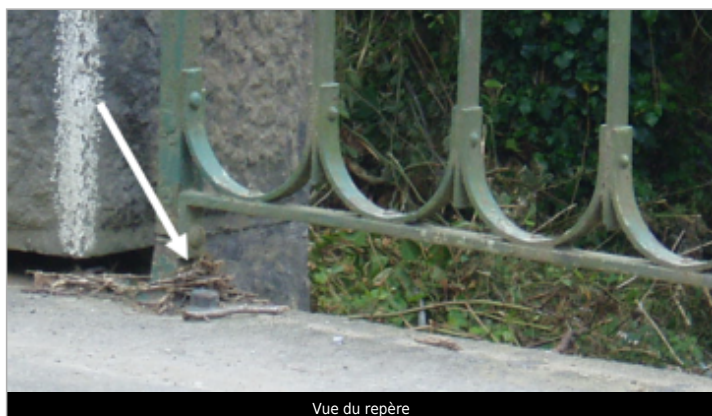
Vue du repère

**Commentaires :** Code laisse : AIN1 - Vue sur la balustrade amont du pont. Seuls les pieds de la balustrade portent des débris d'inondation accrochés (flèche blanche). Ceci permet de penser que la hauteur de submersion du tablier du pont a dû rester faible.
