Commune : **SAINT-PEE-SUR-NIVELLE**

Rivière : **La Nivelle**

## Ancien bâtiment agricole aujourd'hui détruit

**Code :** 25GAD\_NV7\_S\_31

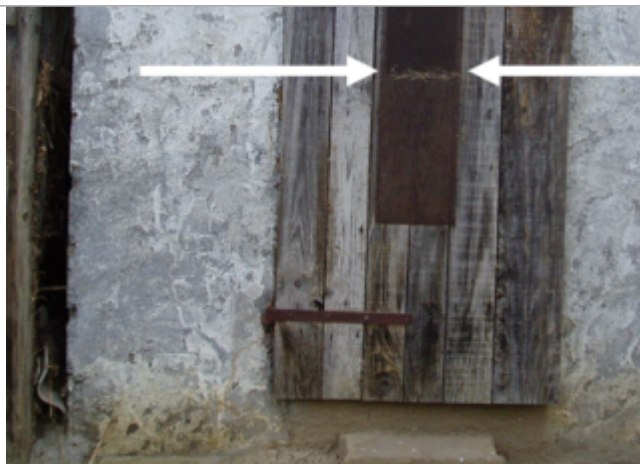
Vue du repère

**Commentaires :** Code laisse : SP12 - Sur la porte, la crue a déposé une laisse nette (flèches), à 1.16m au-dessus de la marche.

**État du repère :** Disparu
