Commune : SAINT-PEE-SUR-NIVELLE

Dantxaria - balustrade du pont de la D 4

Code : 25GAD_NV7_S_14

SOURCE DE REPÉRAGE : LAISSES DE LA CRUE DE LA NIVELLE DU 4 MAI 2007 - 01/10/2010

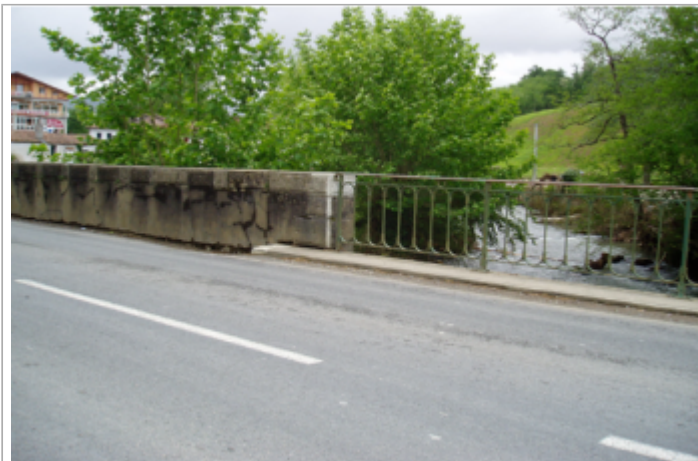
Vue du site

Commentaires : Code laisse : AIN1 - Vue sur la balustrade amont du pont. Seuls les pieds de la balustrade portent des débris d'inondation accrochés (flèche blanche). Ceci permet de penser que la hauteur de submersion du tablier du pont a dû rester faible.
