Commune : **MARNAY** | Rivière : **L' Ognon**

2 rue Victor Hugo

Unité de gestion : Saône-Doubs
 Code : 25OGNDT25_S_22 Date de mise à jour : 21/05/2025
 Auteur : EPTB Saône et Doubs

SOURCE DE REPÉRAGE : COMPILATION DE LAISSES RELEVÉES SUR L'OGNON RÉALISÉE PAR L'EPTB SAÔNE-DOUBS POUR LA DDT25 -

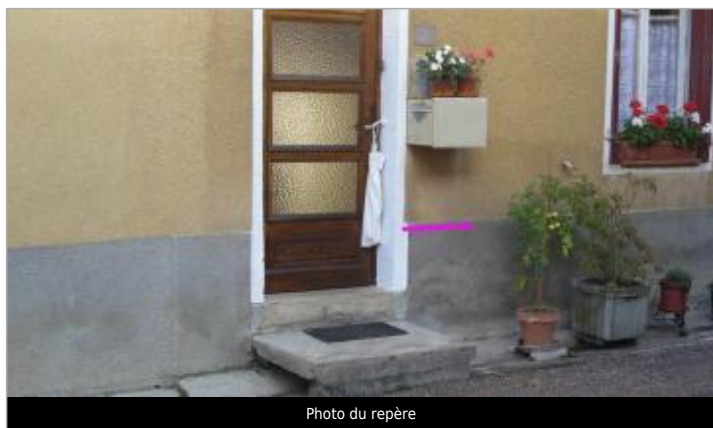
Photo du repère

Décembre 1982
 Nature de l'inondation : **Débordement de cours d'eau** Nature du repère : **Témoignage oral**

Commentaires : En décembre 1982 (sûr), l'eau à approché de 3cm la limite gris jaune à coté de la porte. soit env. 80cm sur niveau rue. En 1983, c'était « un peu moins ». En 1953, l'eau à traversé la rue de Besangon. Des accroches pour passerelles ont été installées sur les façades juste au au début de la rue Victor Hugo, pour passer à pieds secs.

Maximum de l'inondation : Oui
 Visibilité : Non État du repère : Non renseigné
 Pérennité : Non renseigné Repère calculé : Non renseigné
 PHEC : Non renseigné

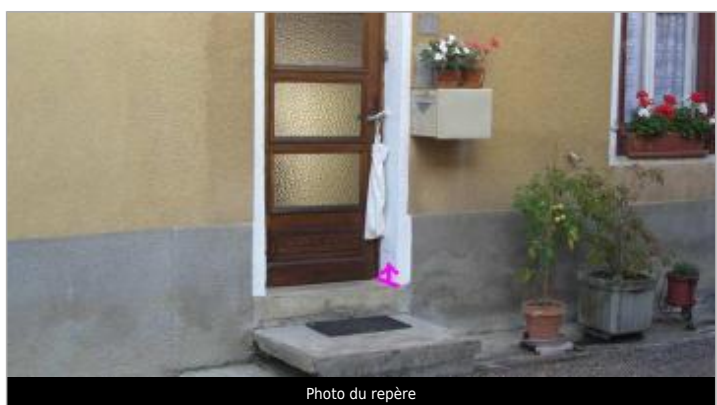
Photo du repère

2001 Nature de l'inondation : **Débordement de cours d'eau** Nature du repère : **Témoignage oral**

Commentaires : une dizaine de cm d'eau dans la maison. (soit 10cm + 38cm + TN)

Maximum de l'inondation : Oui
 Visibilité : Non État du repère : Non renseigné
 Pérennité : Non renseigné Repère calculé : Non renseigné
 PHEC : Non renseigné
