Commune : **MARNAY**Rivière : **L' Ognon**

## Local d'accueil du camping

**Unité de gestion :** Saône-Doubs**Code :** 250GNDT25\_S\_31**Date de mise à jour :** 21/05/2025**Auteur :** EPTB Saône et Doubs

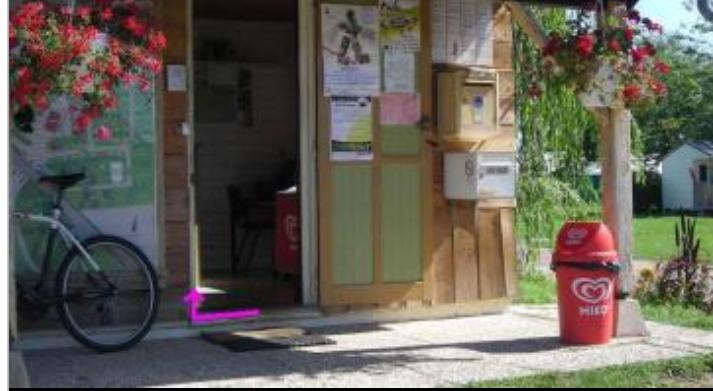
Photo du site

**2010**Nature de l'inondation : **Débordement de cours d'eau**Nature du repère : **Témoignage oral****Commentaires :** L'employé du camping indique qu'il y avait 15cm d'eau dans le local d'accueil en 2010

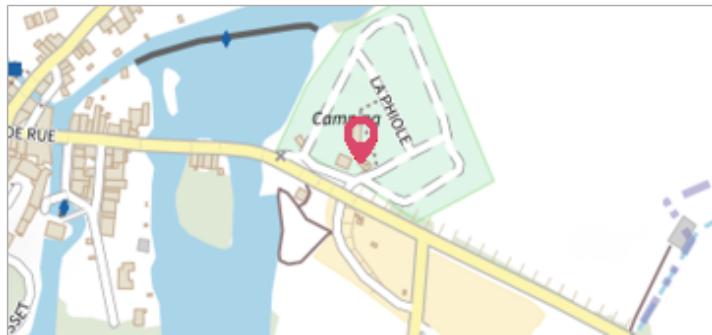
Photo du site

**2001**Nature de l'inondation : **Débordement de cours d'eau**Nature du repère : **Témoignage oral****Commentaires :** Ou 1999 ? l'employé du camping n'est pas sûr de la date. Il y avait « bien 50cm » dans le local.

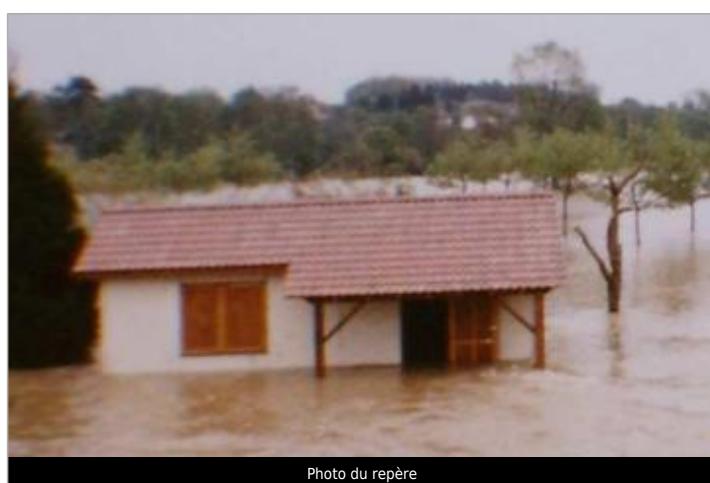
Photo du repère

**1983**Nature de l'inondation : **Débordement de cours d'eau**Nature du repère : **Photographie****Commentaires :** Eau sous la fenêtre à une vingtaine de cm environ.**GÉNÉRAL****Code :** 250GNDT25\_R\_31\_3**Date de mise à jour :****Auteur :** EPTB Saône et Doubs
