Commune : PIN

Rivière : L' Ognon

Muret du jardin du 11 route de Marnay

1 Repère(s) sur le site**GÉNÉRAL****Unité de gestion :** Saône-Doubs**Code :** 250GNDT25_S_60**Date de mise à jour :** 21/05/2025**Auteur :** EPTB Saône et Doubs

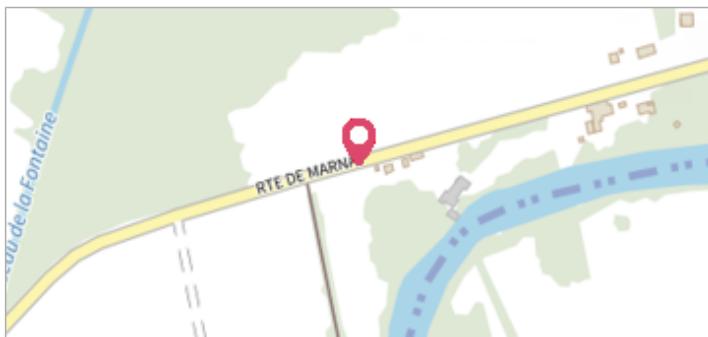
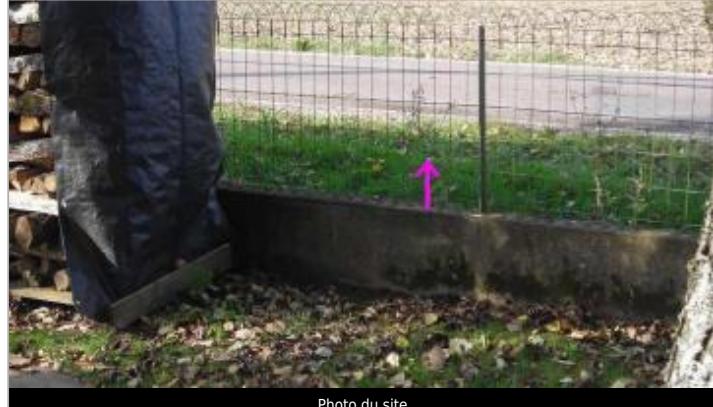
Photo du site

Commentaires : L'eau a dépassé le sommet du muret d'une vingtaine de cm (hauteur du muret 40cm) soit 60 cm au total. Lors de cette crue, la route a été coupée devant l'auberge, ainsi qu'un peu plus loin à l'Est. D'après le propriétaire, le niveau de cette crue a été voisin de celui de la crue de 1910 (voir plaque devant l'auberge).

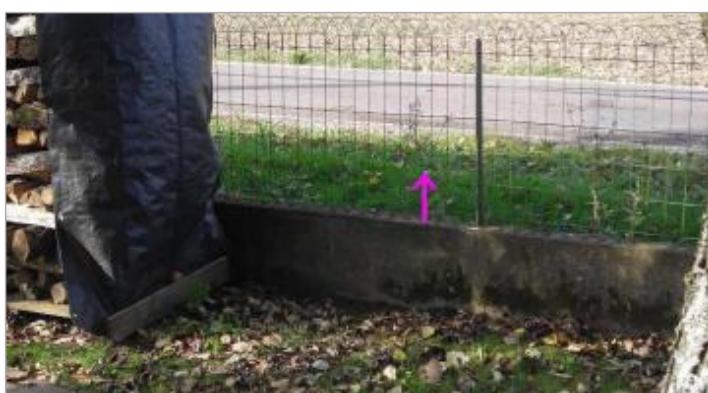
Photo du repère

MARQUE**Maximum de l'inondation :** Oui**Visibilité :** Non**État du repère :** Non renseigné**Pérennité :** Non renseigné**Repère calculé :** Non renseigné**PHEC :** Non renseigné**SOURCE DE REPÉRAGE : COMPILATION DE LAISSES RELEVÉES SUR L'OGNON RÉALISÉE PAR L'EPTB SAÔNE-DOUBS POUR LA DDT25 -****Type de repérage :** Source bibliographique**Organisme :** DDT 25
