Commune : **PIN** | Rivière : **L' Ognon**

**Auberge 5 route de Marnay, plaque aluminium située à côté de la porte d'entrée.
La plaque a été posée par d'anciens propriétaires.**

Unité de gestion : Saône-Doubs
Code : 25OGNDT25_S_63 Date de mise à jour : 21/05/2025
Auteur : EPTB Saône et Doubs

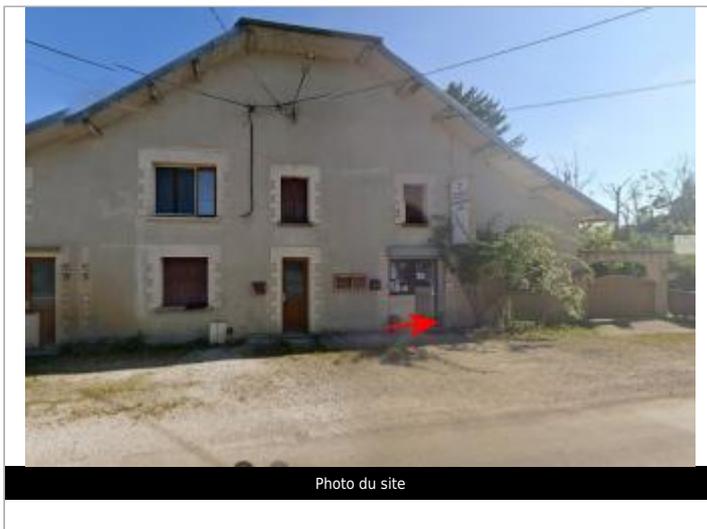
1913 Nature de l'inondation : **Débordement de cours d'eau** Nature du repère : **Plaque**

Commentaires : 49 cm au-dessus du seuil.

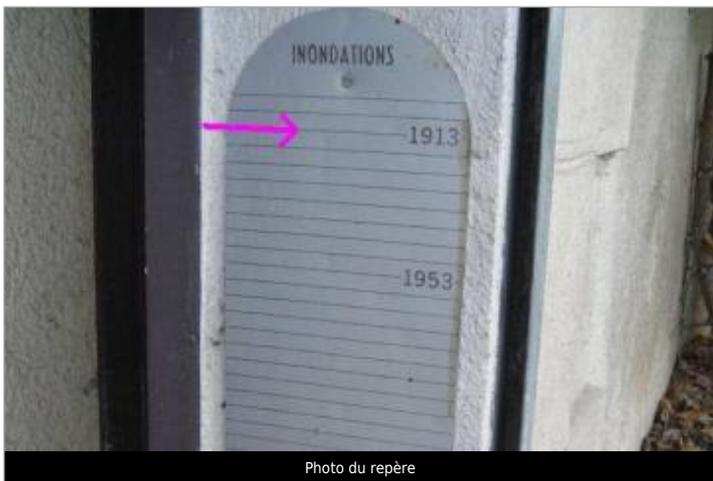
Code : 25OGNDT25_R_63_1 Date de mise à jour : 21/05/2025
Auteur : EPTB Saône et Doubs

Texte : 1913
Maximum de l'inondation : Oui
Visibilité : Oui État du repère : Non renseigné
Pérennité : Non renseigné Repère calculé : Non renseigné
PHEC : Non renseigné

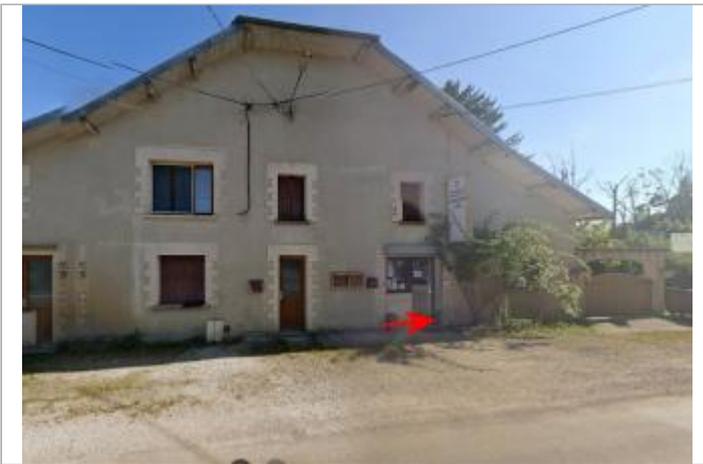
Photo du site

**Auberge 5 route de Marnay, plaque aluminium située à côté de la porte d'entrée.
La plaque a été posée par d'anciens propriétaires.**

1953 Nature de l'inondation : **Débordement de cours d'eau** Nature du repère : **Plaque**

Commentaires : 41 cm au-dessus du seuil.

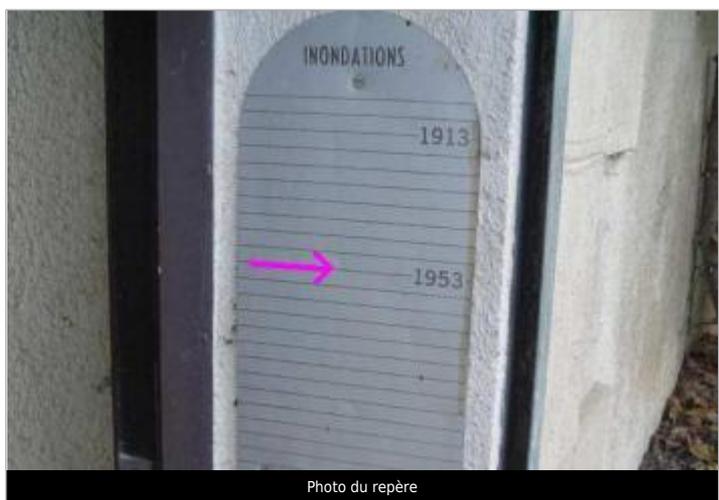
Photo du repère

Texte : 1953
 Maximum de l'inondation : Oui
 Visibilité : Oui État du repère : Non renseigné
 Pérennité : Non renseigné Repère calculé : Non renseigné
 PHEC : Non renseigné

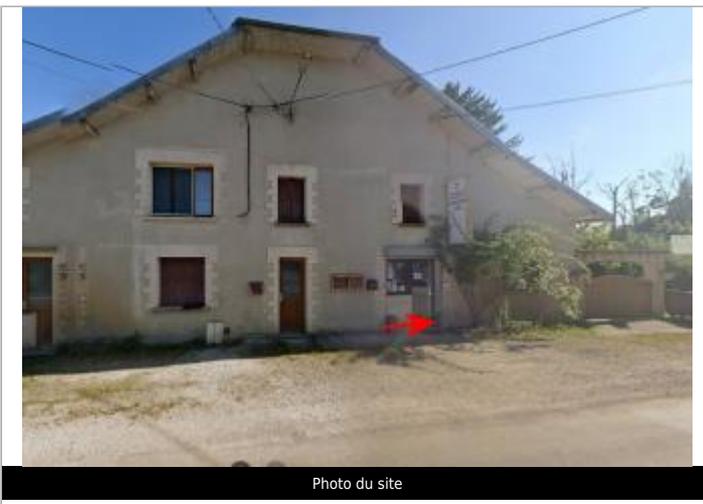
**Auberge 5 route de Marnay, plaque aluminium située à côté de la porte d'entrée.
La plaque a été posée par d'anciens propriétaires.**

1910 Nature de l'inondation : **Débordement de cours d'eau** Nature du repère : **Plaque**

Commentaires : 26 cm au-dessus du seuil.

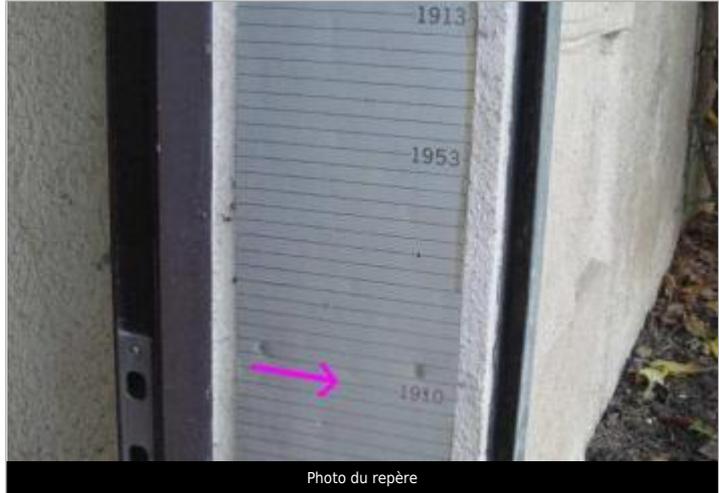
Code : 25OGNDT25_R_63_3 Date de mise à jour : 21/05/2025
 Auteur : EPTB Saône et Doubs

Texte : 1910
 Maximum de l'inondation : Oui
 Visibilité : Oui État du repère : Non renseigné
 Pérennité : Non renseigné Repère calculé : Non renseigné
 PHEC : Non renseigné

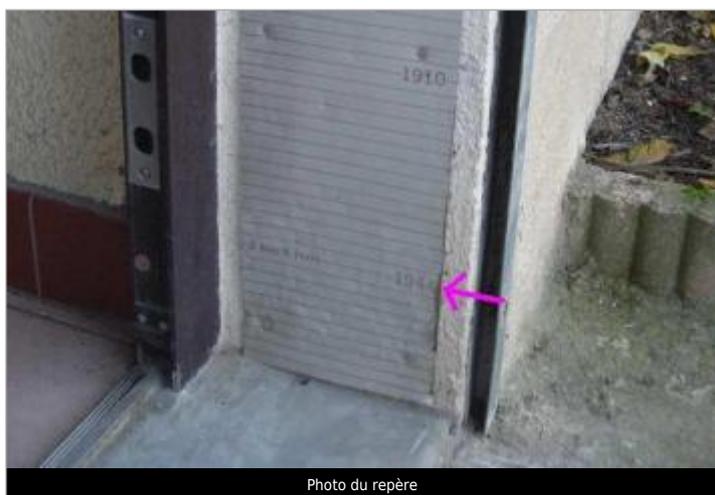
Code : 25OGNDT25_R_63_4 Date de mise à jour : 21/05/2025
Auteur : EPTB Saône et Doubs

1944
Nature de l'inondation : **Débordement de cours d'eau** Nature du repère : **Plaque**

Commentaires : 11 cm au-dessus du seuil.

Texte : 1944 (deux fois ?)
Maximum de l'inondation : Oui
Visibilité : Oui État du repère : Non renseigné
Pérennité : Non renseigné Repère calculé : Non renseigné
PHEC : Non renseigné
