Commune : **PIN** | Rivière : **L' Ognon**

**Maison en amont de la RD11, angle du bâtiment**

Unité de gestion : Saône-Doubs  
 Code : 25OGNDT25\_S\_64      Date de mise à jour : 21/05/2025  
 Auteur : EPTB Saône et Doubs

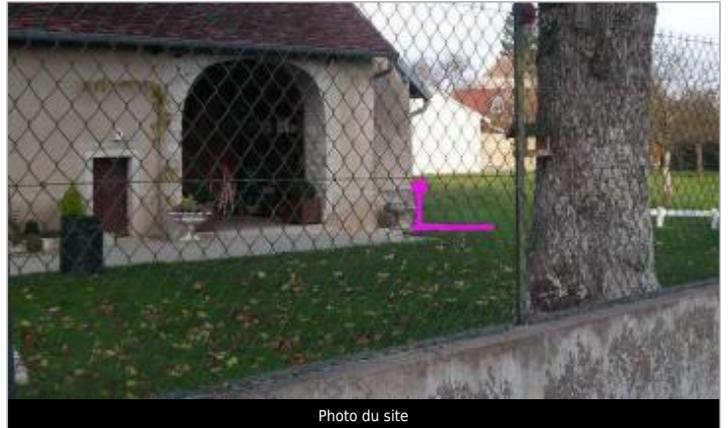
Photo du site

**Commentaires :** Hauteur de 109 cm mesurée à l'angle du bâtiment (reportée également sur une réglette en bois). Ce niveau correspond approximativement (à 2-3cm près) au sommet du muret de clôture situé devant la propriété. Hauteur relevée le 18 décembre 1982.

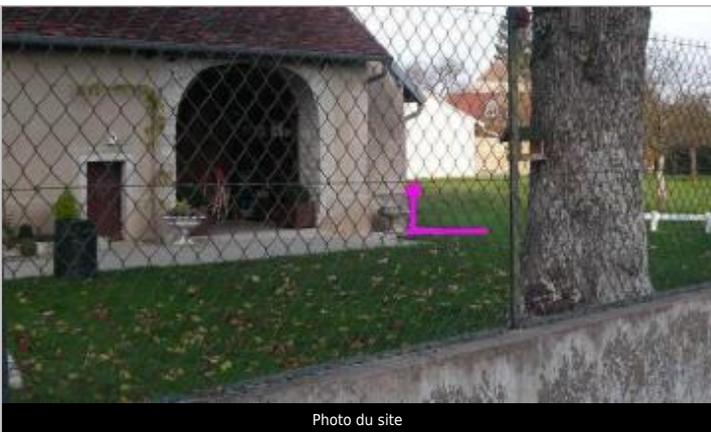
Photo du site

**Commentaires** : Hauteur de 81 cm mesurée à l'angle du bâtiment (reportée également sur une règlette en bois).

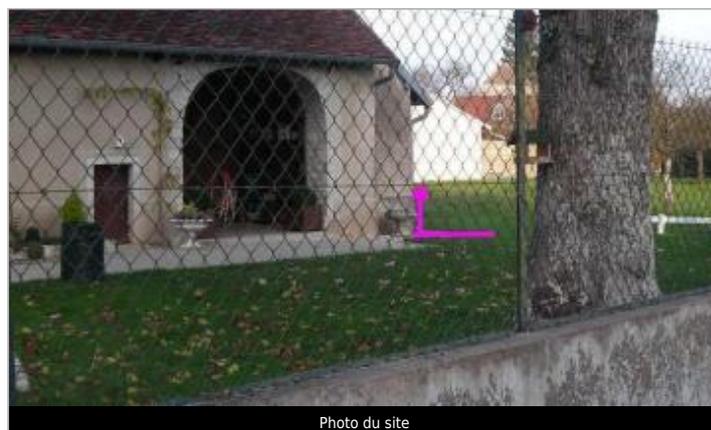
Photo du site

**Commentaires :** Hauteur de 55 cm mesurée à l'angle du bâtiment (reportée également sur une règlette en bois).

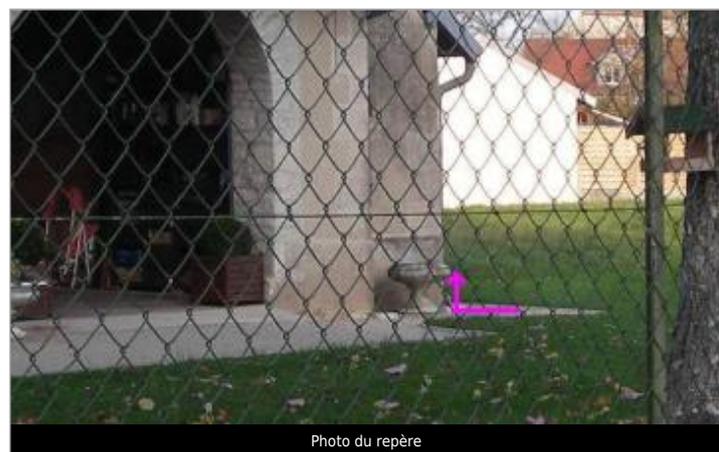
Photo du repère

**Commentaires :** Hauteur de 48 cm mesurée à l'angle du bâtiment (reportée également sur une règlette en bois).
