Commune : PIN

Rivière : L' Ognon

**2 rue du sauveur****1** Repère(s) sur le site**GÉNÉRAL**

Code : 25OGNDT25\_S\_70

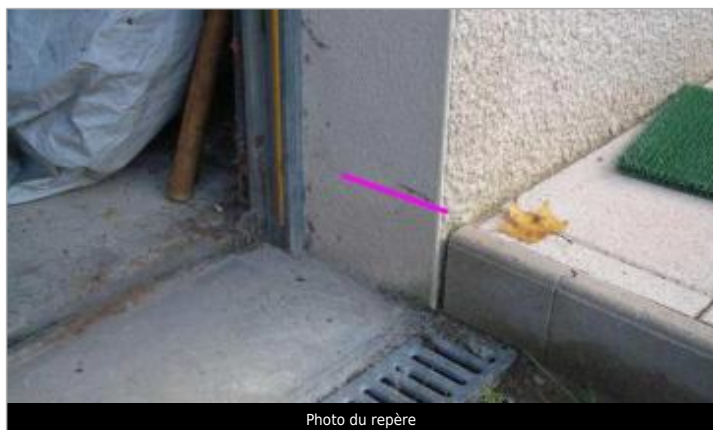
Photo du repère

**Commentaires :** L'eau a dépassé le seuil du garage d'environ 15 cm. Le propriétaire pense que c'était en 1999. Il affirme que l'eau remonte des canalisations (il y a un regard vers le carrefour D11/D15) avec en plus du ruissellement du coteau (au Nord). Le niveau de la D15 semble effectivement exclure un débordement direct de l'Ognon.
