Commune : PIN

Rivière : L' Ognon

Unité de gestion : Saône-Doubs**Code :** 250GNDT25_S_70**Date de mise à jour :** 21/05/2025**Auteur :** EPTB Saône et Doubs

Code : 250GNDT25_R_70_1**Date de mise à jour :****Auteur :** EPTB Saône et Doubs

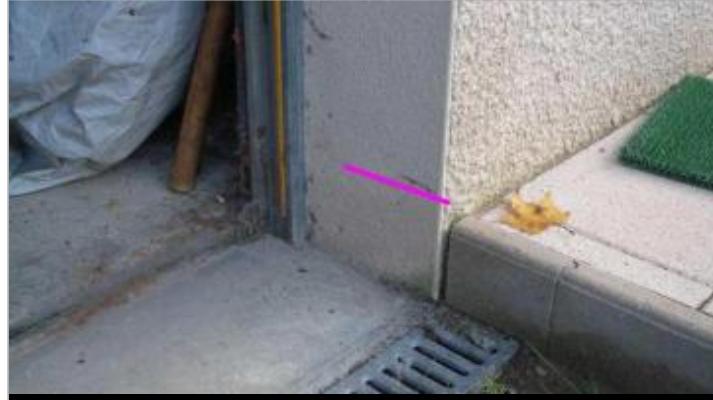
Photo du site

Commentaires : L'eau a dépassé le seuil du garage d'environ 15 cm. Le propriétaire pense que c'était en 1999. Il affirme que l'eau remonte des canalisations (il y a un regard vers le carrefour D11/D15) avec en plus du ruissellement du coteau (au Nord). Le niveau de la D15 semble effectivement exclure un débordement direct de l'Ognon.
