Commune : **CUSSEY-SUR-L'OGNON**

Rivière : **L' Ognon**

## Façade de la maison en aval du pont, 2 rue de l'abreuvoir

Code : 25OGNDT25\_S\_95

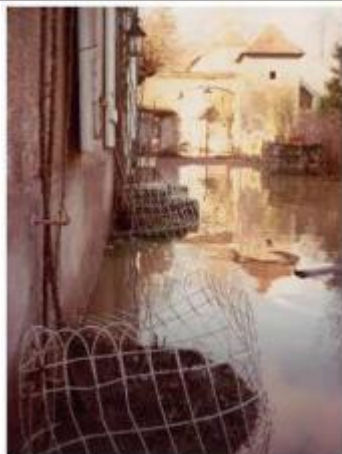
Photo du repère

**1982**

Nature de l'inondation : **Débordement de cours d'eau**

Nature du repère : **Photographie**

**Commentaires :** Cette crue est la plus forte qu'à observée la propriétaire. Le niveau d'eau à approché de 3cm le seuil de la porte. Sur la photo la plus proche du pic de crue, l'eau atteint la façade principale et se rapproche du porche d'entrée. Le seuil est à 43 cm du sol au pied de l'escalier.
