Commune : **ETUZ****Stade, angle sud-ouest**Rivière : **L' Ognon****1**Repère(s) sur  
le site**GÉNÉRAL****Unité de gestion :** Saône-Doubs**Code :** 250GNDT25\_S\_97**Date de mise à jour :** 21/05/2025**Auteur :** EPTB Saône et Doubs

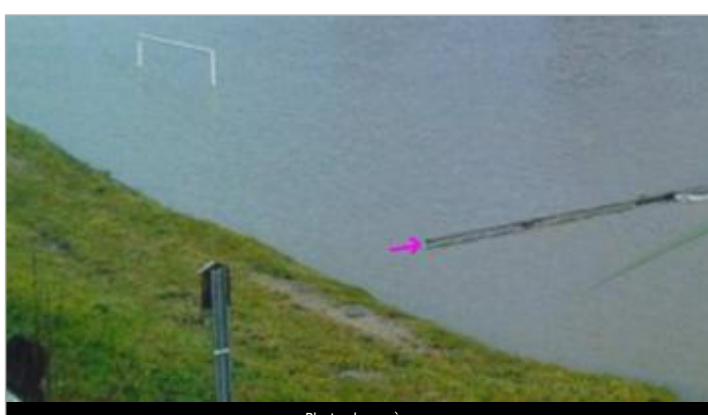
Photo du repère

**2010**Nature de l'inondation : **Débordement de cours d'eau**Nature du repère : **Photographie****Commentaires :** L'eau à presque atteint le niveau inférieur de la main courante au sud du terrain de foot. photo remise par la société de pêche. La lisse à un diamètre de 6cm environ, la partie inférieure de la lisse est à 96cm du sol (lui-même surélevé de 10-15cm du centre du terrain de foot)**GÉNÉRAL****Code :** 250GNDT25\_R\_97\_1**Date de mise à jour :****Auteur :** EPTB Saône et Doubs
