Commune : **ETUZ** | Rivière : **L' Ognon**

**Sous-sol de la maison au numéro 2 Grande Rue**

**3** Repère(s) sur le site

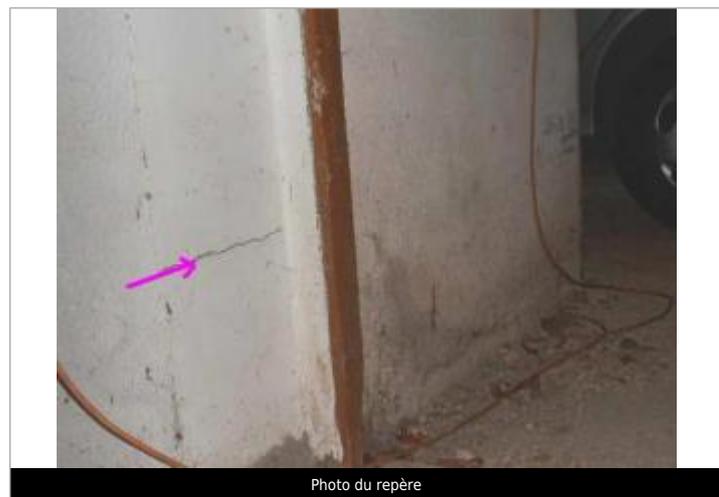
Code : 25OGNDT25\_R\_99\_1 Date de mise à jour : 21/05/2025  
 Auteur : EPTB Saône et Doubs

**2010**  
 Nature de l'inondation : **Débordement de cours d'eau** Nature du repère : **Marque peinture ou encre**

**Commentaires :** Repère sur mur de la crue de 2010 (env 40cm > sol). Repères des crues d'octobre 1999 et février 1990 à peine plus bas. Ce niveau est enterré d'une quarantaine de cm. Il confirme que l'eau atteignait à peine le pied de la façade Sud. Donc débordement ou remontée de nappe? — fiabilité moyenne malgré la précision.

Maximum de l'inondation : Oui  
 Visibilité : Oui État du repère : Non renseigné  
 Pérennité : Non renseigné Repère calculé : Non renseigné  
 PHEC : Non renseigné

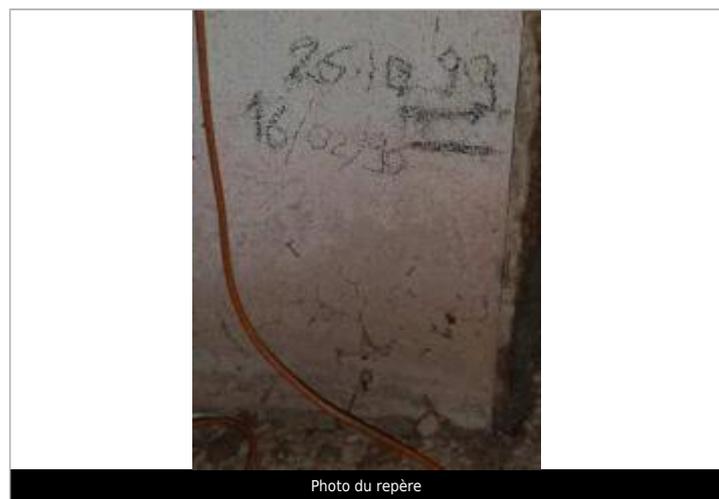
Code : 25OGNDT25\_R\_99\_2      Date de mise à jour : 21/05/2025  
 Auteur : EPTB Saône et Doubs

**26 octobre 1999**

Nature de l'inondation : **Débordement de cours d'eau**      Nature du repère : **Marque peinture ou encre**

Commentaires : Débordement ou remontée de nappe ?

Texte : 26 10 99  
 Maximum de l'inondation : Oui  
 Visibilité : Oui      État du repère : Non renseigné  
 Pérennité : Non renseigné      Repère calculé : Non renseigné  
 PHEC : Non renseigné

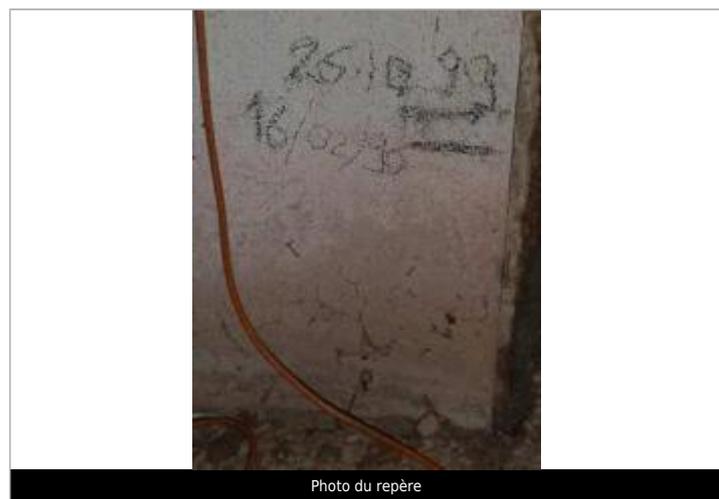
Code : 25OGNDT25\_R\_99\_3      Date de mise à jour : 21/05/2025  
 Auteur : EPTB Saône et Doubs

**16 février 1990**

Nature de l'inondation : **Débordement de cours d'eau**      Nature du repère : **Marque peinture ou encre**

Commentaires : Débordement ou remontée de nappe ?

Texte : 16/02/90  
 Maximum de l'inondation : Oui  
 Visibilité : Oui      État du repère : Non renseigné  
 Pérennité : Non renseigné      Repère calculé : Non renseigné  
 PHEC : Non renseigné
