Commune : **GENEUILLE**Rivière : **L' Ognon****Angle ouest du terrain de foot****2** Repère(s) sur le site**GÉNÉRAL**

Code : 25OGNDT25_S_112

Code : 25OGNDT25_R_112_1

Code : 25OGNDT25_R_112_2 **Date de mise à jour :** 21/05/2025
Auteur : EPTB Saône et Doubs

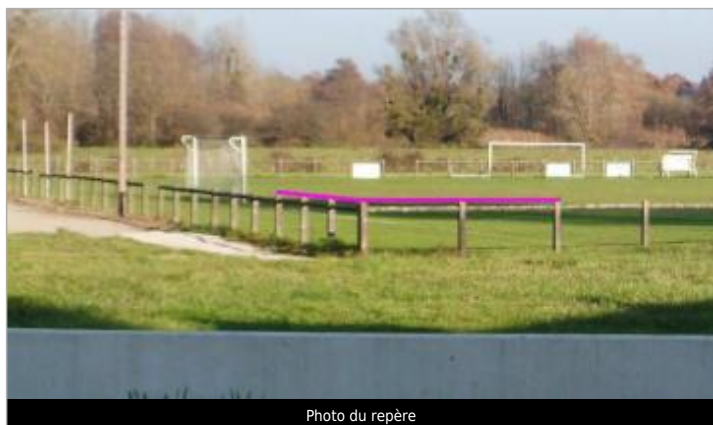
Photo du repère

**Décembre 1982**Nature de l'inondation : **Débordement de cours d'eau**Nature du repère : **Témoignage oral**

Commentaires : Ou 1990 ? (doute sur la date). L'eau est arrivée au sommet des poteaux en béton autour du stade (ils font entre 105 et 110 cm de haut) indication recueillie auprès de tous les occupants des maisons n°10, 12a, 14 et 16 de la rue des papeteries (les 4 maisons au-dessus du stade). Ne savent plus la date. Crue la plus forte observée par tous.

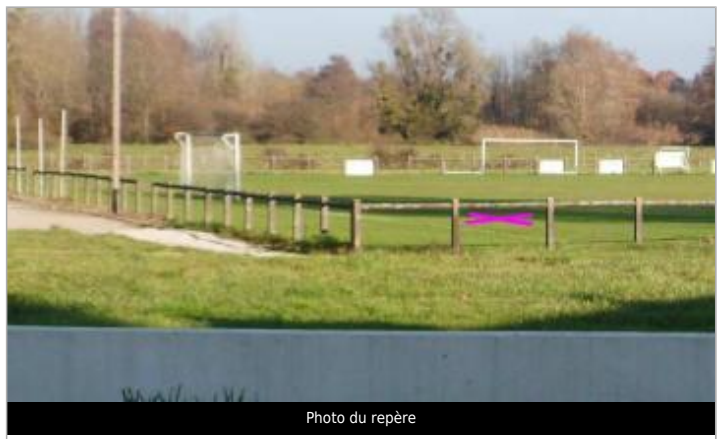
Photo du repère

2010 Nature de l'inondation : **Débordement de cours d'eau** Nature du repère : **Témoignage oral**

Commentaires : L'eau est remontée sur le terrain de foot pratiquement jusqu'au pied des poteaux. témoignage de la propriétaire du 12a : l'eau à atteint les piquets au premier plan. Témoignage du propriétaire du 15 chemin de la prairie : l'eau à recouvert la moitié du stade.
