Commune : **GENEUILLE**Rivière : **L' Ognon**

Angle ouest du terrain de foot

GÉNÉRAL**Unité de gestion :** Saône-Doubs**Code :** 250GNDT25_S_112**Date de mise à jour :** 21/05/2025**Auteur :** EPTB Saône et Doubs

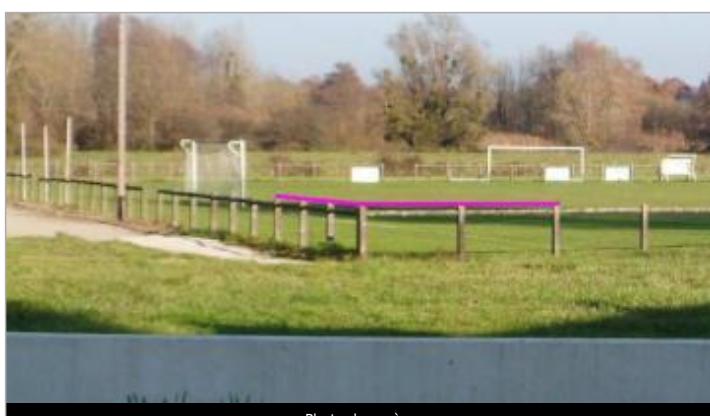
Photo du repère

Décembre 1982

Nature de l'inondation : **Débordement de cours d'eau**Nature du repère : **Témoignage oral**

Commentaires : Ou 1990 ? (doute sur la date). L'eau est arrivée au sommet des poteaux en béton autour du stade (ils font entre 105 et 110 cm de haut) indication recueillie auprès de tous les occupants des maisons n°10, 12a, 14 et 16 de la rue des papeteries (les 4 maisons au-dessus du stade). Ne savent plus la date. Crue la plus forte observée par tous.

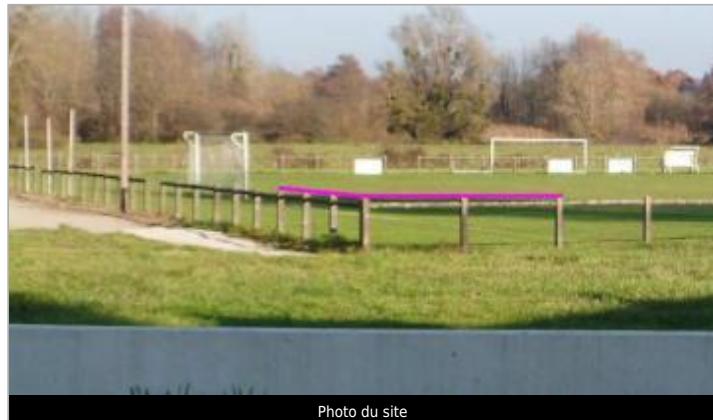
Photo du site

Angle ouest du terrain de foot

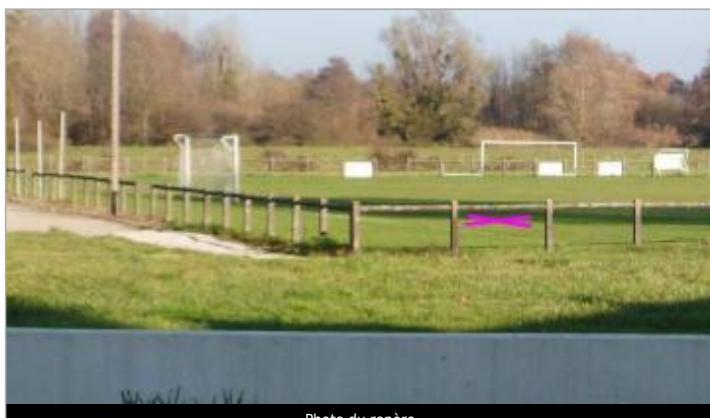
Photo du repère

**2010**Nature de l'inondation : **Débordement de cours d'eau**Nature du repère : **Témoignage oral****Commentaires :** L'eau est remontée sur le terrain de foot pratiquement jusqu'au pied des poteaux. témoignage de la propriétaire du 12a : l'eau à atteint les piquets au premier plan. Témoignage du propriétaire du 15 chemin de la prairie : l'eau à recouvert la moitié du stade.**GÉNÉRAL****Code :** 250GNDT25_R_112_2**Date de mise à jour :****Auteur :** EPTB Saône et Doubs
