Commune : **VORAY-SUR-L'OGNON** | Rivière : **L' Ognon**

5 ch. des Près Lajux

Unité de gestion : Saône-Doubs
 Code : 25OGNDT25_S_121 Date de mise à jour : 21/05/2025
 Auteur : EPTB Saône et Doubs

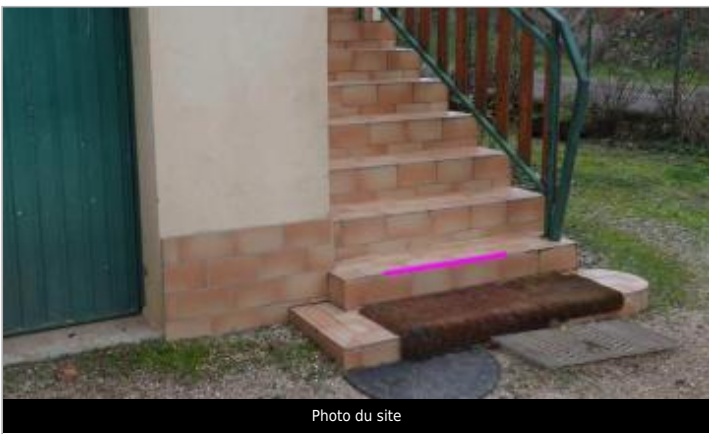
Photo du site

Commentaires : Lors de ces deux crues, l'eau est montée jusqu'au sommet de la première marche de l'escalier soit (20cm). Le Repère est à 25cm au-dessus du TN devant l'escalier.

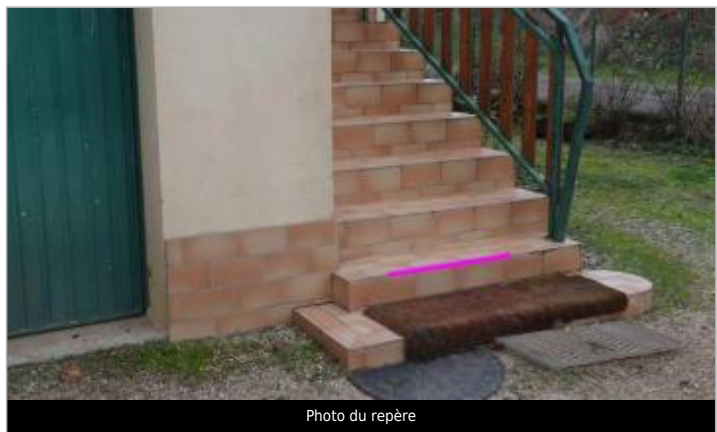
Photo du repère

Maximum de l'inondation : Oui
 Visibilité : Non État du repère : Non renseigné
 Pérennité : Non renseigné Repère calculé : Non renseigné
 PHEC : Non renseigné

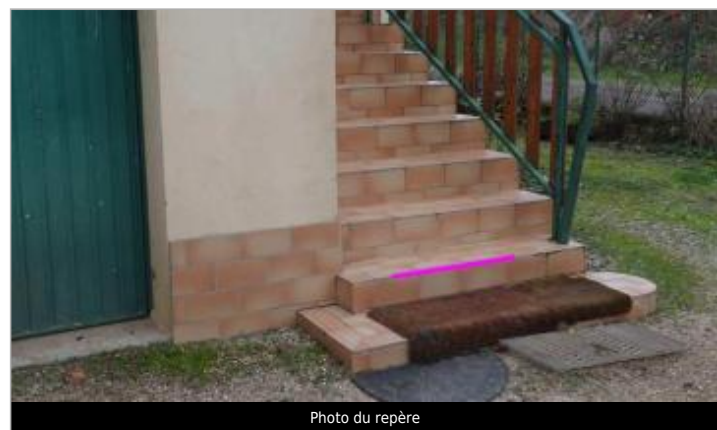
Photo du repère

Commentaires : Lors de ces deux crues, l'eau est montée jusqu'au sommet de la première marche de l'escalier soit (20cm). Le Repère est à 25cm au-dessus du TN devant l'escalier.

Maximum de l'inondation : Oui
 Visibilité : Non État du repère : Non renseigné
 Pérennité : Non renseigné Repère calculé : Non renseigné
 PHEC : Non renseigné

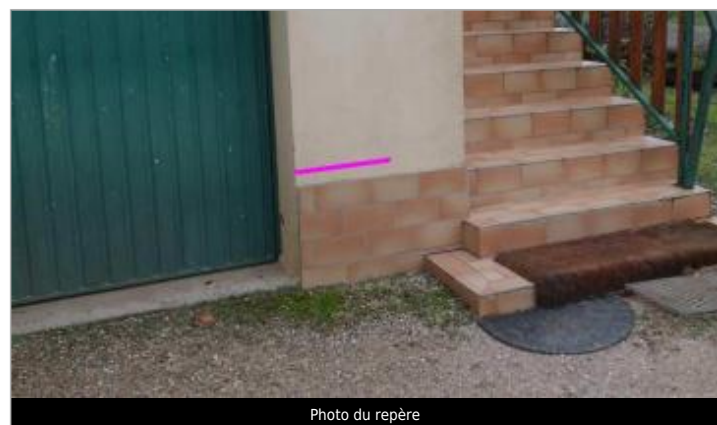
Photo du repère

Commentaires : A vu l'eau monter au maximum à 45cm dans le garage. Parle de 2 crues en 1987 et 1989...

Maximum de l'inondation : Oui
 Visibilité : Non État du repère : Non renseigné
 Pérennité : Non renseigné Repère calculé : Non renseigné
 PHEC : Non renseigné
