Commune : **CROMARY** | Rivière : **L' Ognon**

14 rue du Pont, portail

Unité de gestion : Saône-Doubs
 Code : 250GNDT25_S_139 Date de mise à jour : 21/05/2025
 Auteur : EPTB Saône et Doubs

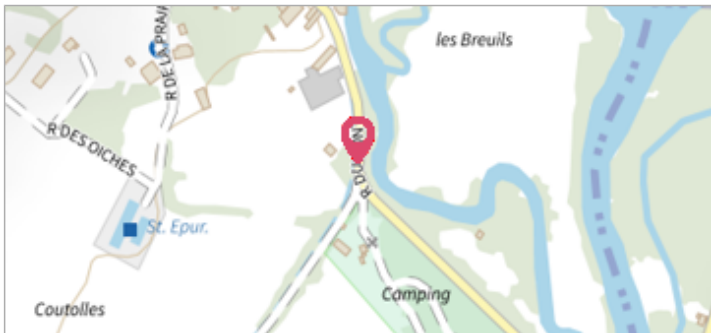
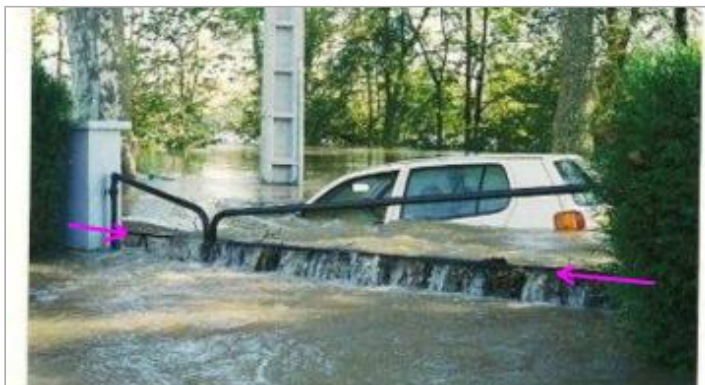
Photo du site

Commentaires : L'eau est montée jusqu'à l'armature horizontale du portail. 87cm au- dessus du seuil du portail.

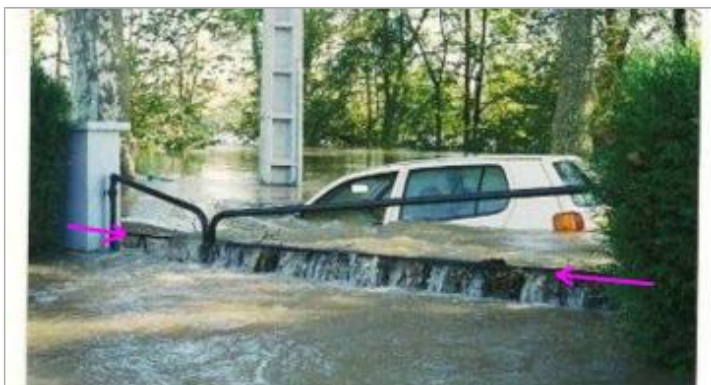
Photo du repère

Octobre 1999
 Nature de l'inondation : **Débordement de cours d'eau** Nature du repère : **Photographie**

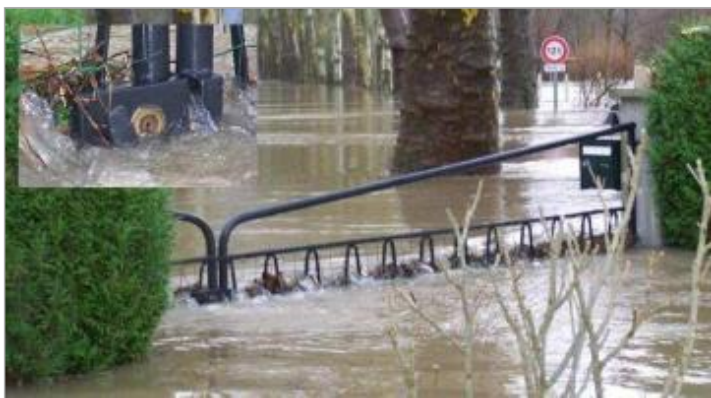
Photo du repère

2010 Nature de l'inondation : **Débordement de cours d'eau** Nature du repère : **Photographie**

Commentaires : L'eau est montée jusqu'à la gâche de la serrure. 71cm au-dessus du seuil du portail.

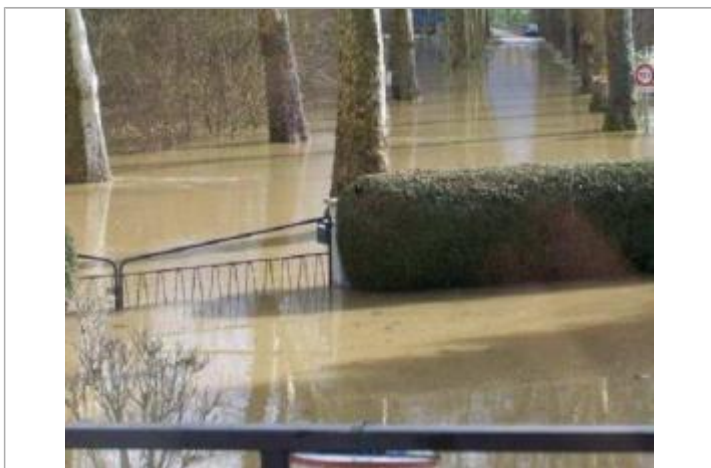
Photo du repère

3 février 2013
 Nature de l'inondation : **Débordement de cours d'eau** Nature du repère : **Photographie**

Commentaires : L'eau est montée jusqu'à environ 18 cm en-dessous de la gâche de la serrure (Repère situé 53 cm au-dessus du seuil du portail)
