Commune : **CROMARY**

Rivière : **L' Ognon**

14 rue du Pont, portail

Code : 25OGNDT25_S_139

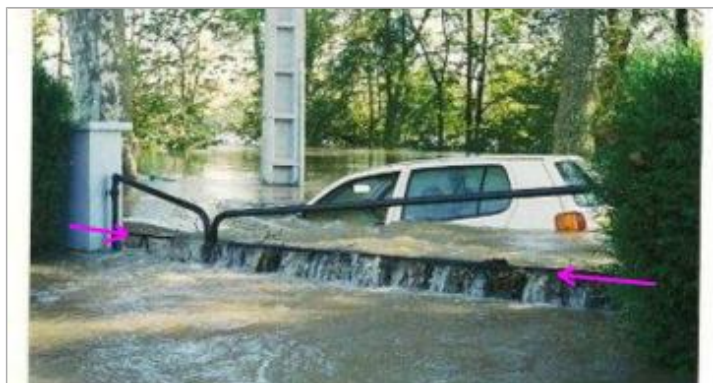
Photo du repère

Octobre 1999

Commentaires : L'eau est montée jusqu'à l'armature horizontale du portail. 87cm au- dessus du seuil du portail.

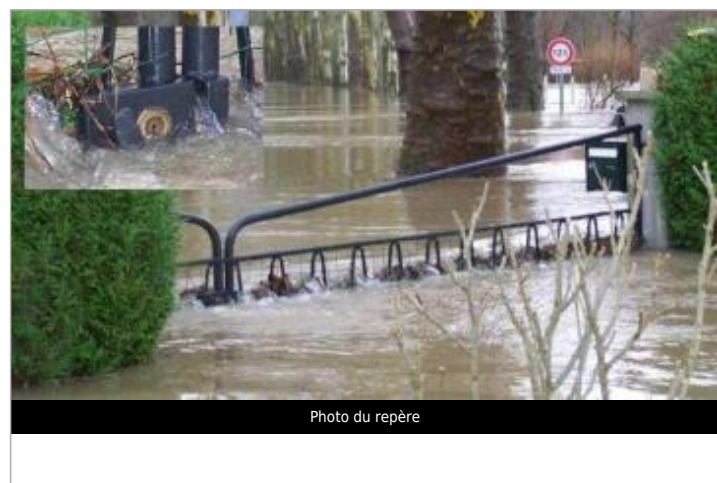
2010 Nature de l'inondation : **Débordement de cours d'eau** Nature du repère : **Photographie**

Commentaires : L'eau est montée jusqu'à la gâche de la serrure. 71cm au-dessus du seuil du portail.
