Commune : CROMARY

14 rue du Pont, portail

Rivière : L' Ognon

GÉNÉRAL**Unité de gestion :** Saône-Doubs**Code :** 250GNDT25_S_139**Date de mise à jour :** 21/05/2025**Auteur :** EPTB Saône et Doubs

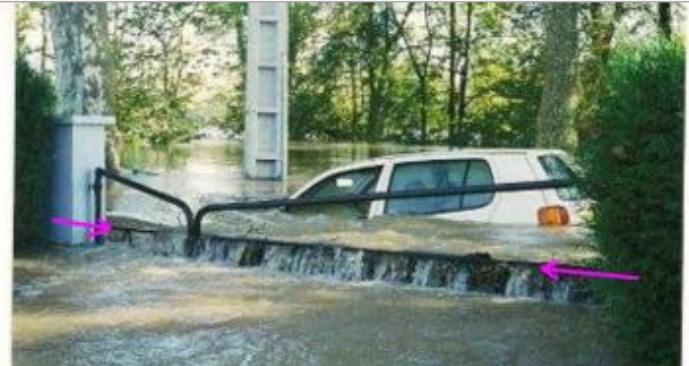
Photo du site

**Octobre 1999**Nature de l'inondation : **Débordement de cours d'eau**Nature du repère : **Photographie****Commentaires :** L'eau est montée jusqu'à l'armature horizontale du portail. 87cm au-dessus du seuil du portail.**GÉNÉRAL****Code :** 250GNDT25_R_139_1**Date de mise à jour :****Auteur :** EPTB Saône et Doubs

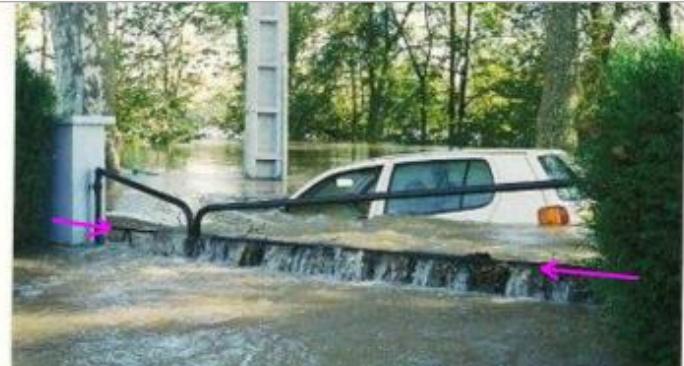
Photo du site

**2010**Nature de l'inondation : **Débordement de cours d'eau**Nature du repère : **Photographie****Commentaires :** L'eau est montée jusqu'à la gâche de la serrure. 71cm au-dessus du seuil du portail.**GÉNÉRAL****Code :** 250GNDT25_R_139_2**Date de mise à jour :****Auteur :** EPTB Saône et Doubs

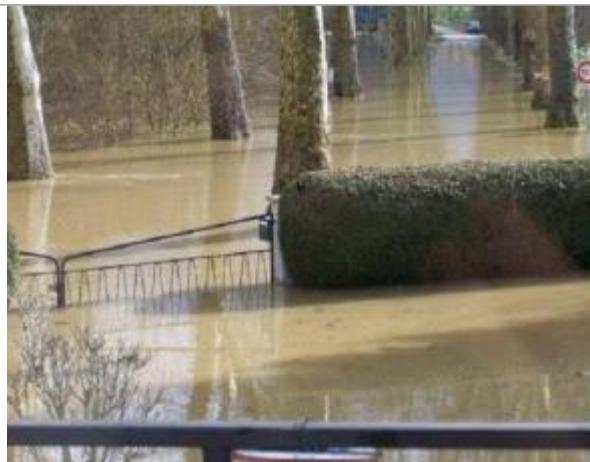
Photo du repère

**3 février 2013**Nature de l'inondation : **Débordement de cours d'eau**Nature du repère : **Photographie****Commentaires :** L'eau est montée jusqu'à environ 18 cm en-dessous de la gâche de la serrure (Repère situé 53 cm au-dessus du seuil du portail)**GÉNÉRAL****Code :** 250GNDT25_R_139_3**Date de mise à jour :****Auteur :** EPTB Saône et Doubs
