Commune : **CROMARY**

Rivière : **L' Ognon**

15 rue du pont, perron

Unité de gestion : Saône-Doubs
 Code : 25OGNDT25_S_141 Date de mise à jour : 21/05/2025
 Auteur : EPTB Saône et Doubs

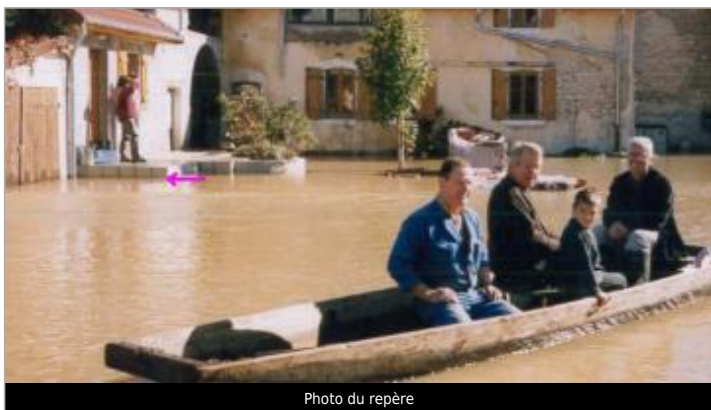
Photo du repère

Commentaires : L'eau à dépassé la moitié de la hauteur du perron de la maison (60cm), à environ 40 cm du sol

Maximum de l'inondation : Oui
 Visibilité : Non État du repère : Non renseigné
 Pérennité : Non renseigné Repère calculé : Non renseigné
 PHEC : Non renseigné
