Commune : **CROMARY**Rivière : **L' Ognon**

Terrasse arrière du 15 rue du Pont

Unité de gestion : Saône-Doubs**Code :** 250GNDT25_S_142**Date de mise à jour :** 21/05/2025**Auteur :** EPTB Saône et Doubs

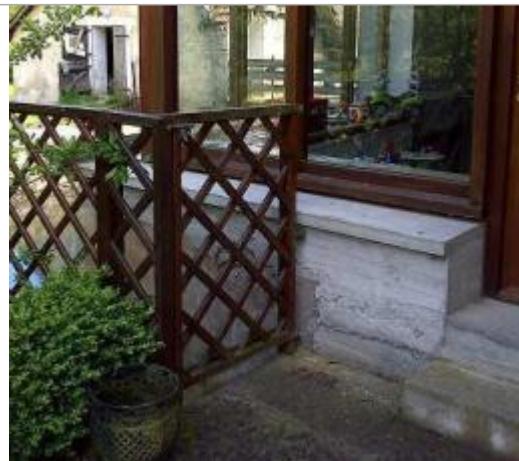
Photo du site

Nature de l'inondation : **Débordement de cours d'eau**Nature du repère : **Photographie****Commentaires :** L'eau a recouvert la terrasse de quelques cm (et a atteint le seuil de la remise, de l'autre côté du canal)

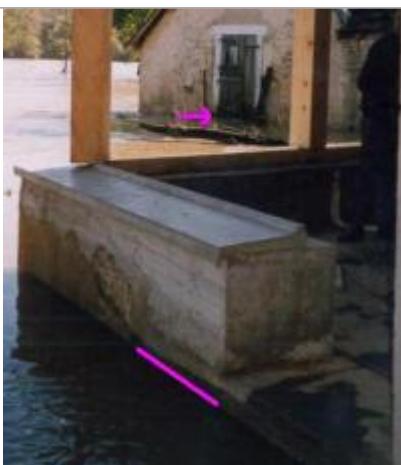
Photo du repère

Maximum de l'inondation : Oui**Visibilité :** Non**État du repère :** Non renseigné**Pérennité :** Non renseigné**Repère calculé :** Non renseigné**PHEC :** Non renseigné**SOURCE DE REPÉRAGE : COMPILATION DE LAISSES RELEVÉES SUR L'OGNON RÉALISÉE PAR L'EPTB SAÔNE-DOUBS POUR LA DDT25 -****Type de repérage :** Source bibliographique**Organisme :** DDT 25
