Commune : **CROMARY** | Rivière : **L' Ognon**

Intersection rue Tournante rue du Pont

Unité de gestion : Saône-Doubs
Code : 25OGNDT25_S_143 **Date de mise à jour :** 21/05/2025
Auteur : EPTB Saône et Doubs

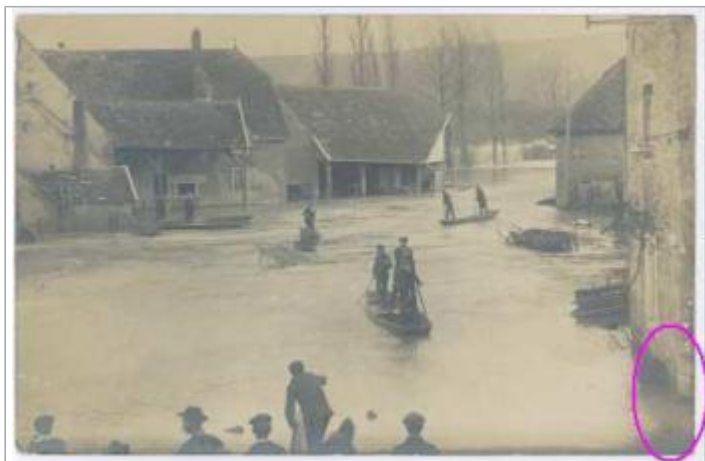
Photo du site

Commentaires : L'eau est arrivée au coin des rues du Pont et Tournante (on reconnaît les pierres de taille) + 15 cm env./TN. La pierre de taille du bas, de hauteur 25cm, est majoritairement immergée. Le TN à l'angle correspond approximativement au TN à 1m dans le prolongement de la façade Nord (rue en pente).

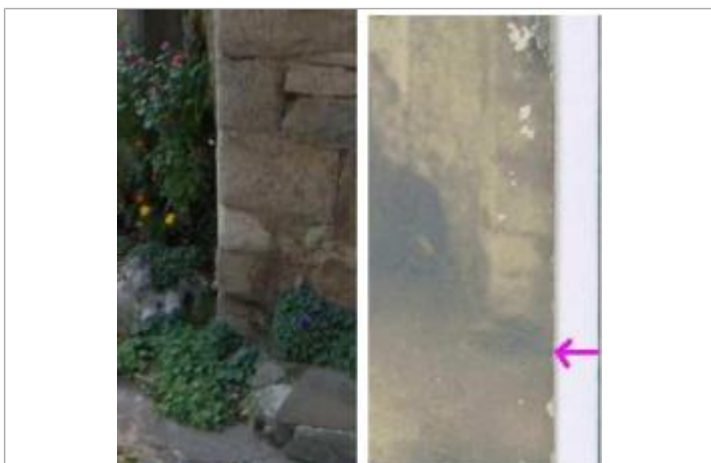
Photo du repère

1910
 Nature de l'inondation : **Débordement de cours d'eau** Nature du repère : **Photographie**

Maximum de l'inondation : Oui
Visibilité : Non **État du repère :** Non renseigné
Pérennité : Non renseigné **Repère calculé :** Non renseigné
PHEC : Non renseigné
