Commune : **CROMARY** | Rivière : **L' Ognon**

12 rue du Pont, escalier d'entrée

Unité de gestion : Saône-Doubs
 Code : 250GNDT25_S_145 Date de mise à jour : 21/05/2025
 Auteur : EPTB Saône et Doubs

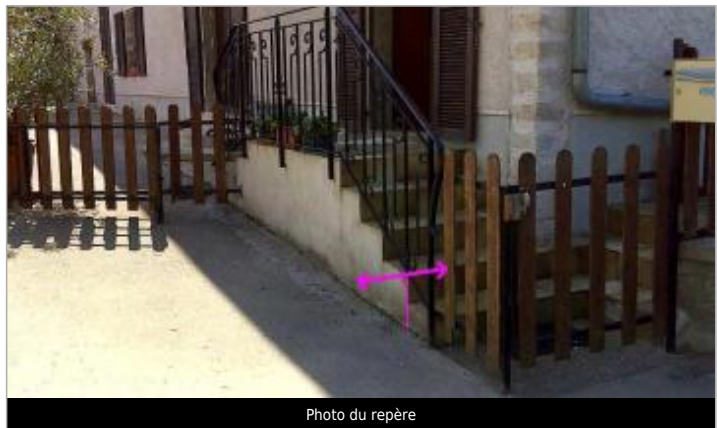
Photo du repère

3 février 2013

Nature de l'inondation : **Débordement de cours d'eau** Nature du repère : **Témoignage oral**

Commentaires : Le 3 février 2013, l'eau est montée jusqu'à la deuxième marche de l'escalier. Repère à 31 cm au-dessus du TN.

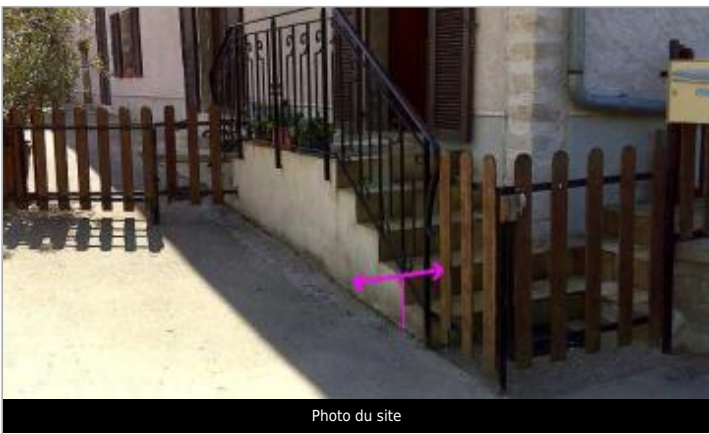
Photo du site

12 rue du Pont, escalier d'entrée
