Commune : **CROMARY** | Rivière : **L' Ognon**

12 rue du Pont, escalier d'entrée

Unité de gestion : Saône-Doubs
 Code : 25OGNDT25_S_145 Date de mise à jour : 21/05/2025
 Auteur : EPTB Saône et Doubs

Code : 25OGNDT25_R_145_1 Date de mise à jour : 21/05/2025
 Auteur : EPTB Saône et Doubs

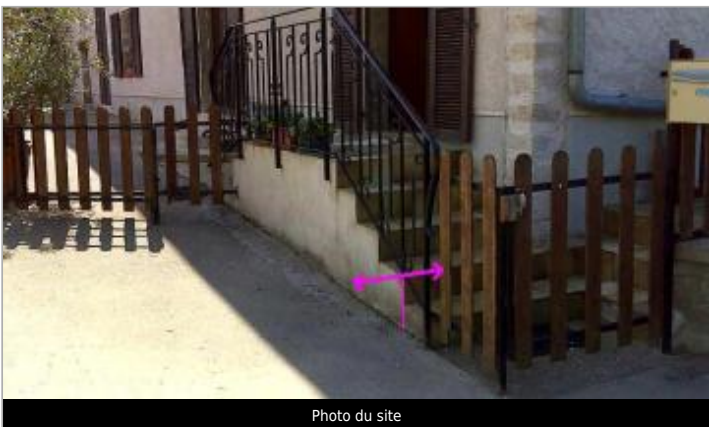
Photo du site

Commentaires : Le 3 février 2013, l'eau est montée jusqu'à la deuxième marche de l'escalier. Repère à 31 cm au-dessus du TN.

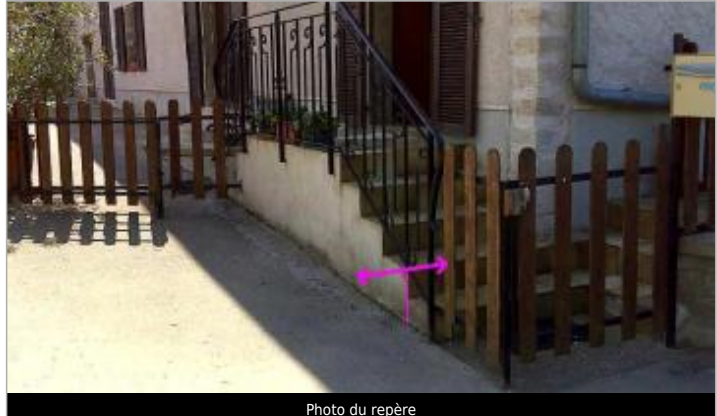
Photo du repère

3 février 2013

Maximum de l'inondation : Oui
 Visibilité : Non État du repère : Non renseigné
 Pérennité : Non renseigné Repère calculé : Non renseigné
 PHEC : Non renseigné

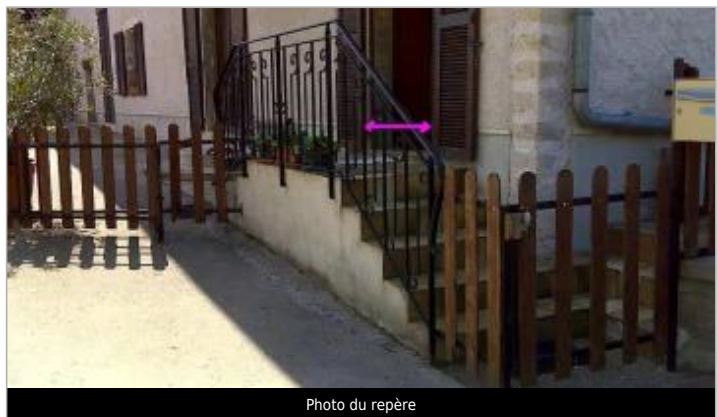
Photo du repère

18 décembre 1982

Commentaires : Le 18 décembre 1982, il y a eu jusqu'à 15 cm d'eau dans la maison. (105 cm au dessus du TN). Ce Repère est situé 74 cm au-dessus de celui de février 2013 (3 marches=55cm + seuil=4cm + 15cm). C'est la plus forte crue observée par la propriétaire.

Maximum de l'inondation : Oui
 Visibilité : Non État du repère : Non renseigné
 Pérennité : Non renseigné Repère calculé : Non renseigné
 PHEC : Non renseigné

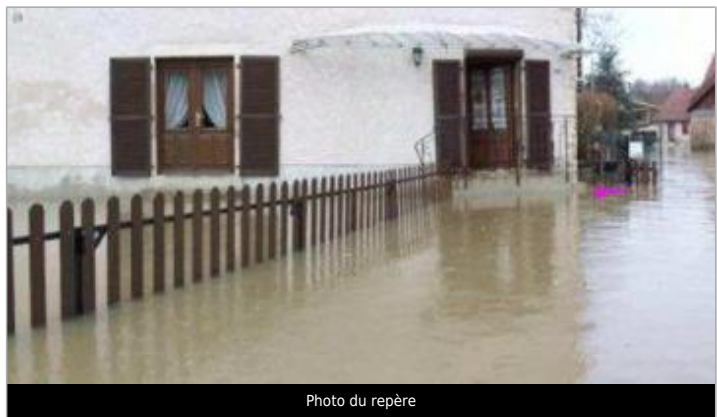
Photo du repère

2010 Nature de l'inondation : **Débordement de cours d'eau** Nature du repère : **Photographie**

Commentaires : L'eau à recouvert l'avant-avant- dernière marche, de quelques cm (52cm/TN). Repère à 21 cm environ au-dessus du repère de 2013.

Maximum de l'inondation : Oui
 Visibilité : Non État du repère : Non renseigné
 Pérennité : Non renseigné Repère calculé : Non renseigné
 PHEC : Non renseigné
