Commune : **CROMARY** | Rivière : **L' Ognon**

**12 rue du Pont, escalier d'entrée**

**3** Repère(s) sur le site

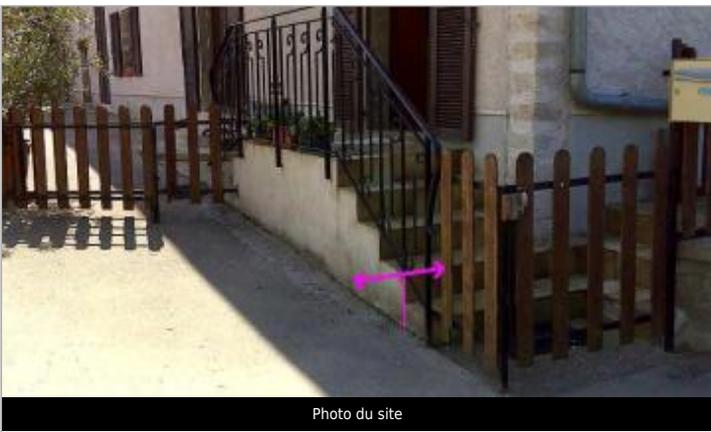
Photo du site

**Commentaires :** Le 3 février 2013, l'eau est montée jusqu'à la deuxième marche de l'escalier. Repère à 31 cm au-dessus du TN.

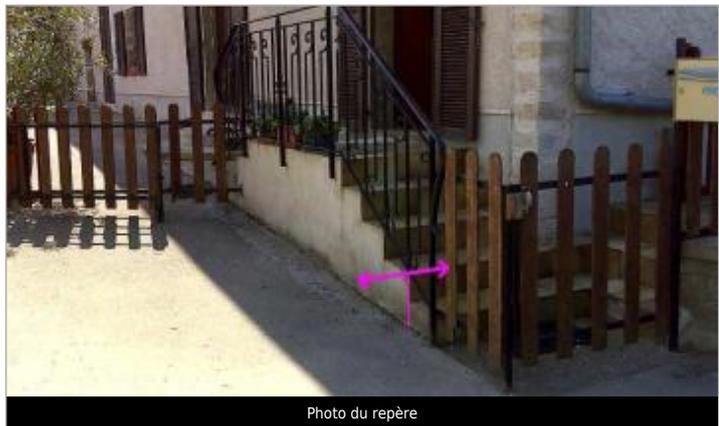
Photo du repère

Maximum de l'inondation : Oui  
 Visibilité : Non      État du repère : Non renseigné  
 Pérennité : Non renseigné      Repère calculé : Non renseigné  
 PHEC : Non renseigné

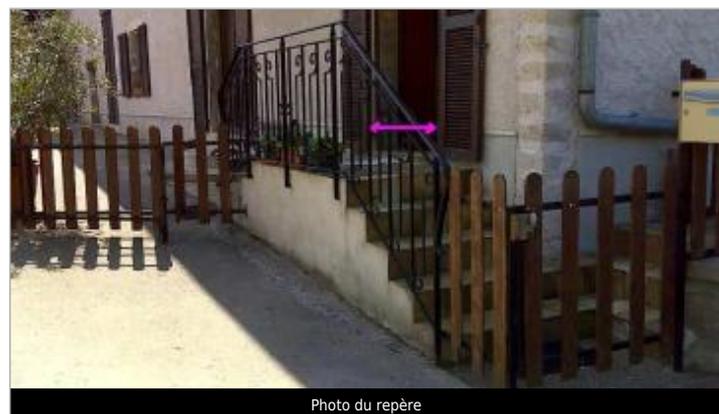
Photo du repère

**Commentaires :** Le 18 décembre 1982, il y a eu jusqu'à 15 cm d'eau dans la maison. (105 cm au dessus du TN). Ce Repère est situé 74 cm au-dessus de celui de février 2013 (3 marches=55cm + seuil=4cm + 15cm). C'est la plus forte crue observée par la propriétaire.

Maximum de l'inondation : Oui  
 Visibilité : Non      État du repère : Non renseigné  
 Pérennité : Non renseigné      Repère calculé : Non renseigné  
 PHEC : Non renseigné

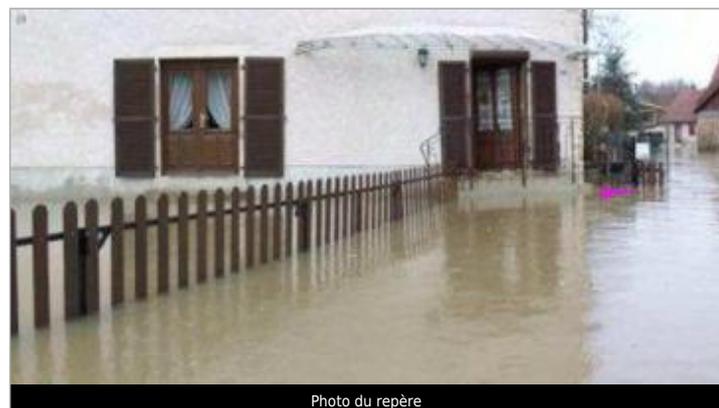
Photo du repère

**Commentaires** : L'eau à recouvert l'avant-avant- dernière marche, de quelques cm (52cm/TN). Repère à 21 cm environ au-dessus du repère de 2013.

Maximum de l'inondation : Oui  
 Visibilité : Non      État du repère : Non renseigné  
 Pérennité : Non renseigné      Repère calculé : Non renseigné  
 PHEC : Non renseigné
