Commune : **AULX-LES-CROMARY**Rivière : **L' Ognon****Champ à côté du château de la Vaire****1** Repère(s) sur le site**GÉNÉRAL****Unité de gestion :** Saône-Doubs**Code :** 25OGNDT25_S_155**Date de mise à jour :** 21/05/2025**Auteur :** EPTB Saône et Doubs

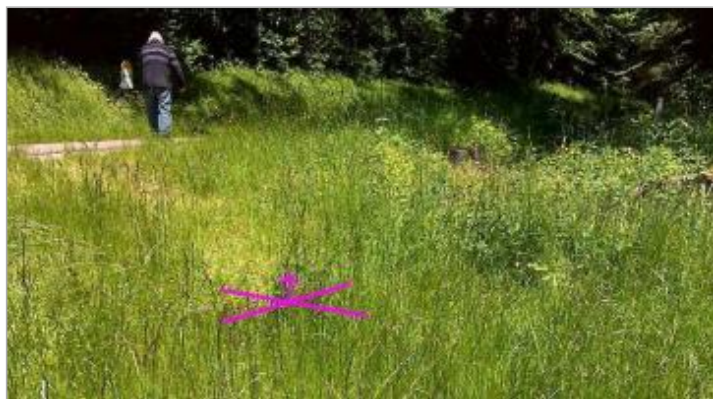
Photo du repère

**Date inconnue ou approximative**Nature de l'inondation : **Débordement de cours d'eau**Nature du repère : **Témoignage oral****Commentaires :** Témoignage du gardien. L'eau inondait tout le champ en aval du château, sur 10cm au pied de la rampe menant à la route. Crue la plus forte qu'il ait observée, « il y a longtemps ». Au niveau des 3-4 maisons de pêche en limite avec Cromary, la route avait été coupée.**GÉNÉRAL****Code :** 25OGNDT25_R_155_1**Date de mise à jour :****Auteur :** EPTB Saône et Doubs

MARQUE**Maximum de l'inondation :** Oui**Visibilité :** Non**État du repère :** Non renseigné**Pérennité :** Non renseigné**Repère calculé :** Non renseigné**PHEC :** Non renseigné
