Commune : **VANDELANS**Rivière : **L' Ognon**

## Façade est du bâtiment le long de la RD24

**3**Repère(s) sur  
le site**GÉNÉRAL****Unité de gestion :** Saône-Doubs**Code :** 250GNDT25\_S\_181**Date de mise à jour :** 21/05/2025**Auteur :** EPTB Saône et Doubs

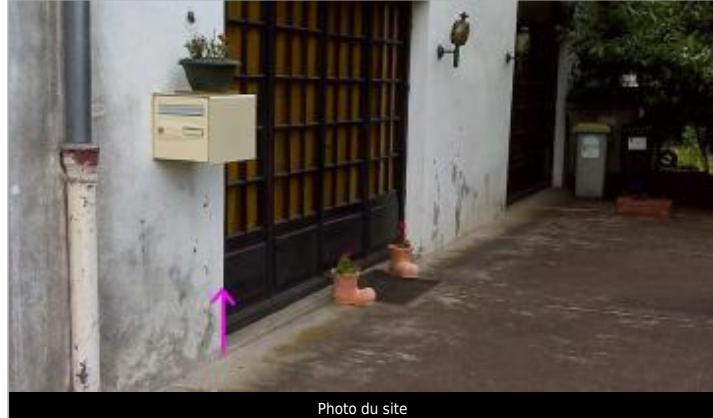
**Commentaires :** 27 cm d'eau dans la maison (+2cm de seuil sur dalle ext. soit 29cm) L'eau traversait la route. Pense qu'en 1983, l'eau n'était pas entrée dans la maison. Eau dans la maison également en 90 et 99 (voir fiches).

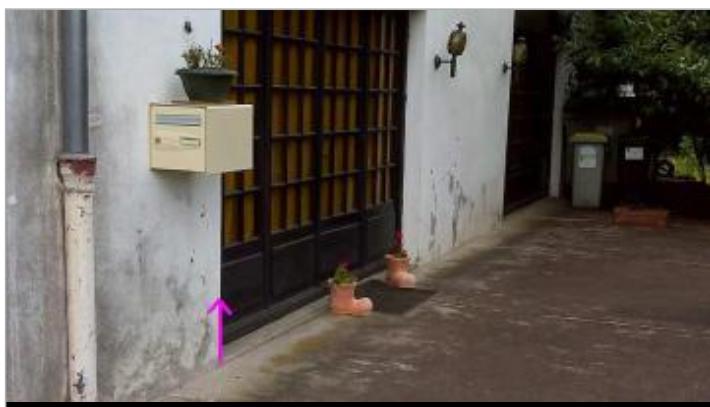
**10 mars 1982**Nature de l'inondation : **Débordement de cours d'eau**Nature du repère : **Témoignage oral**

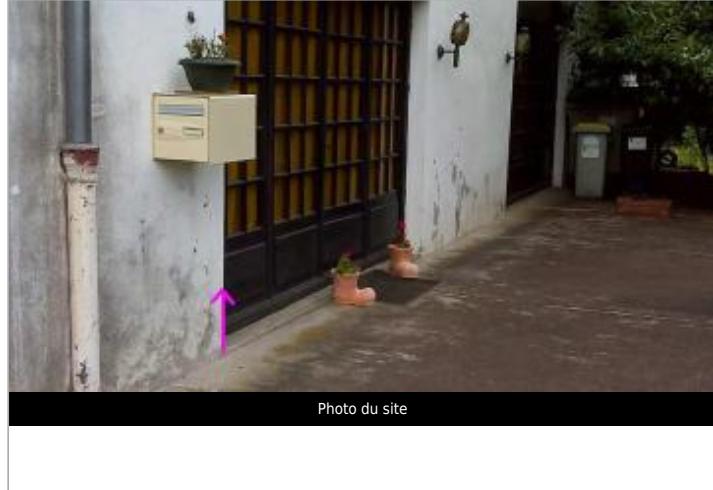
Photo du site

**1990**Nature de l'inondation : **Débordement de cours d'eau**Nature du repère : **Témoignage oral****Commentaires :** 18 cm d'eau dans la maison (+2cm de seuil sur dalle ext.) soit 20cm**GÉNÉRAL****Code :** 250GNDT25\_R\_181\_2**Date de mise à jour :****Auteur :** EPTB Saône et Doubs

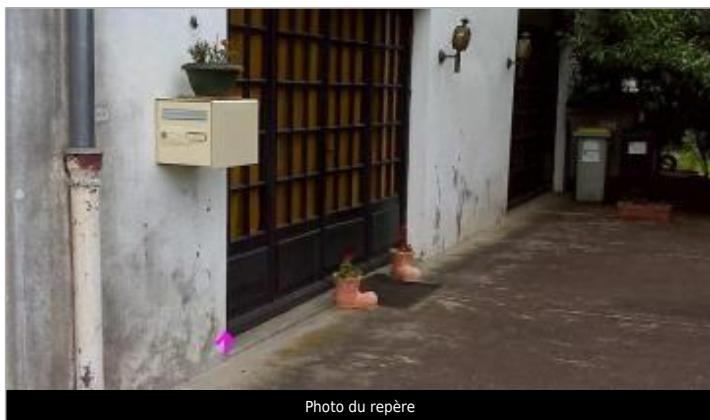
Photo du repère

**Octobre 1999**Nature de l'inondation : **Débordement de cours d'eau**Nature du repère : **Témoignage oral****Commentaires :** 10 cm d'eau dans la maison (+2cm de seuil sur dalle ext.) soit 12cm**GÉNÉRAL****Code :** 250GNDT25\_R\_181\_3**Date de mise à jour :****Auteur :** EPTB Saône et Doubs
