Commune : **VANDELANS** | Rivière : **L' Ognon**

Façade est du bâtiment le long de la RD24

Unité de gestion : Saône-Doubs
 Code : 25OGNDT25_S_181 Date de mise à jour : 21/05/2025
 Auteur : EPTB Saône et Doubs

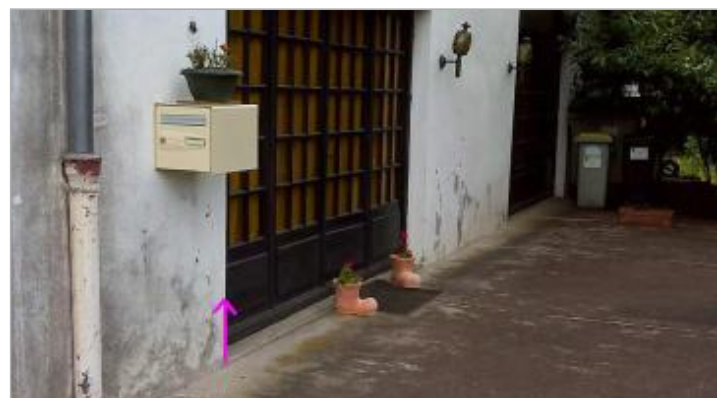
Photo du repère

Commentaires : 27 cm d'eau dans la maison (+2cm de seuil sur dalle ext. soit 29cm) L'eau traversait la route. Pense qu'en 1983, l'eau n'était pas entrée dans la maison. Eau dans la maison également en 90 et 99 (voir fiches).

Maximum de l'inondation : Oui
 Visibilité : Non État du repère : Non renseigné
 Pérennité : Non renseigné Repère calculé : Non renseigné
 PHEC : Non renseigné

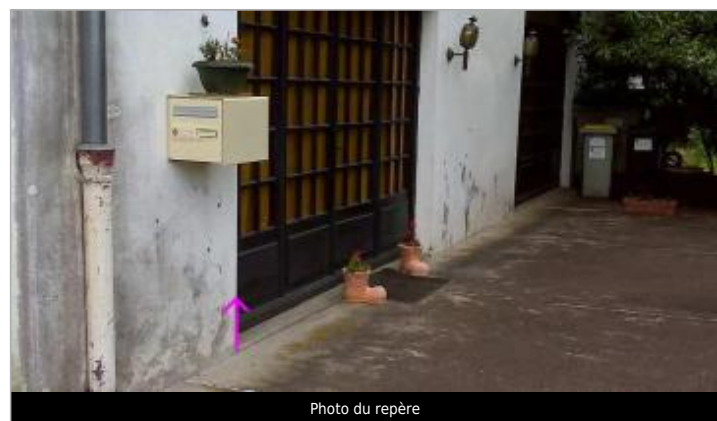
Photo du repère

Commentaires : 18 cm d'eau dans la maison (+2cm de seuil sur dalle ext.) soit 20cm

Maximum de l'inondation : Oui
 Visibilité : Non État du repère : Non renseigné
 Pérennité : Non renseigné Repère calculé : Non renseigné
 PHEC : Non renseigné

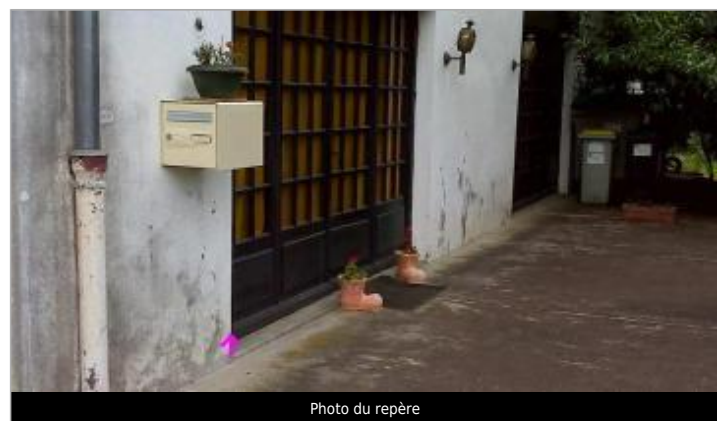
Photo du repère

Commentaires : 10 cm d'eau dans la maison (+2cm de seuil sur dalle ext.) soit 12cm

Maximum de l'inondation : Oui
 Visibilité : Non État du repère : Non renseigné
 Pérennité : Non renseigné Repère calculé : Non renseigné
 PHEC : Non renseigné
