Commune : **BEAUMOTTE-AUBERTANS**

Rivière : **L' Ognon**

Four extérieur dans le jardin de l'association au bout de la rue de la Baume

Code : 25OGNDT25_S_193

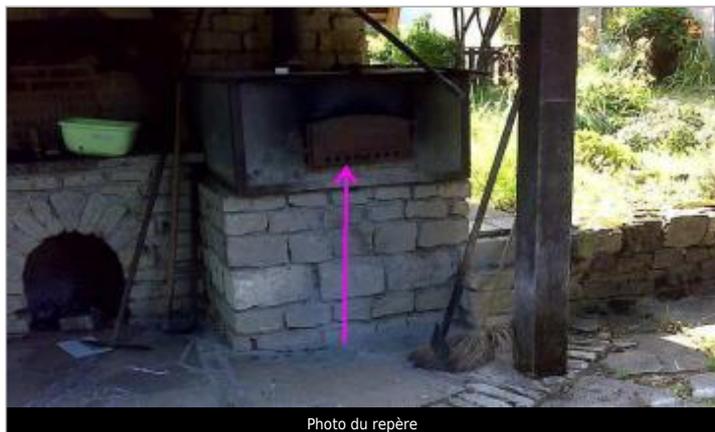
Photo du repère

Commentaires : L'eau est arrivée au bas de la porte du four = 85cm depuis le sol. Crue la plus forte depuis leur arrivée en 2005. à entendu dire qu'avant, il y avait eu de l'eau « jusqu'au genou » dans la maison (cf fiche dédiée).
