Commune : **BEAUMOTTE-AUBERTANS** | Rivière : **L' Ognon**

Maison à l'arrière de l'association au bout de la rue de la Baume

Unité de gestion : Saône-Doubs
 Code : 25OGNDT25_S_194 Date de mise à jour : 21/05/2025
 Auteur : EPTB Saône et Doubs

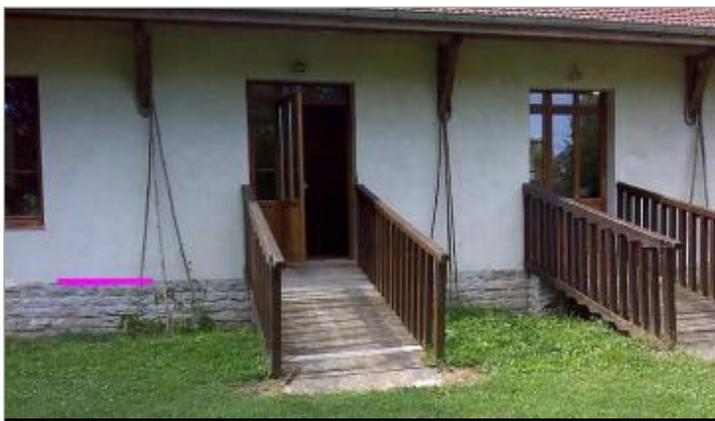
Photo du repère

Commentaires : L'eau à recouvert le soubassement de la construction = 56cm

Maximum de l'inondation : Oui
 Visibilité : Non État du repère : Non renseigné
 Pérennité : Non renseigné Repère calculé : Non renseigné
 PHEC : Non renseigné
