Commune : **BEAUMOTTE-AUBERTANS** | Rivière : **L' Ognon**

**Maison à l'arrière de l'association au bout de la rue de la Baume**

Unité de gestion : Saône-Doubs  
 Code : 25OGNDT25\_S\_194      Date de mise à jour : 21/05/2025  
 Auteur : EPTB Saône et Doubs

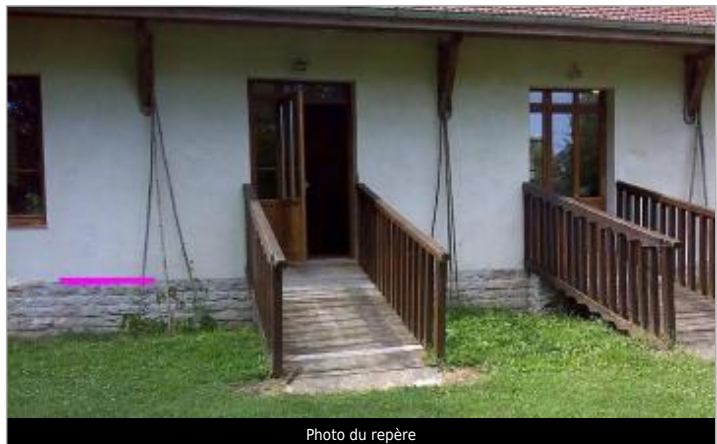
Photo du repère

**Commentaires** : L'eau à recouvert le soubassement de la construction = 56cm

Maximum de l'inondation : Oui  
 Visibilité : Non      État du repère : Non renseigné  
 Pérennité : Non renseigné      Repère calculé : Non renseigné  
 PHEC : Non renseigné
