Commune : **BEAUMOTTE-AUBERTANS** | Rivière : **L' Ognon**

**1 chemin des grands prés, portail**

Unité de gestion : Saône-Doubs  
 Code : 25OGNDT25\_S\_199      Date de mise à jour : 21/05/2025  
 Auteur : EPTB Saône et Doubs

Code : 25OGNDT25\_R\_199\_1      Date de mise à jour : 21/05/2025  
 Auteur : EPTB Saône et Doubs

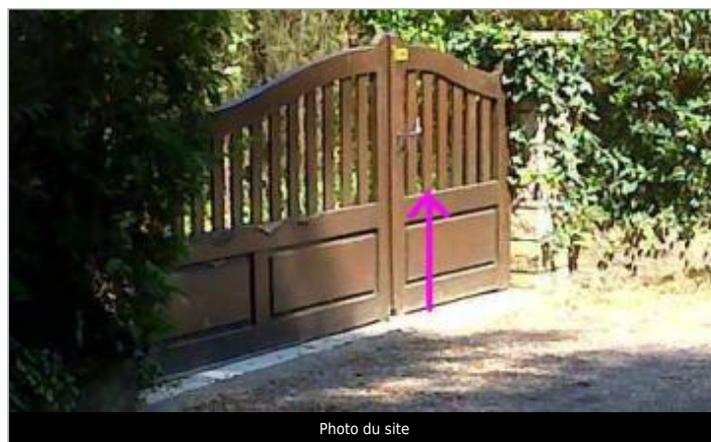
Nature de l'inondation : **Débordement de cours d'eau**      Nature du repère : **Photographie**

**Commentaires :** L'eau recouvre la partie pleine du portail (H=60cm). photo disponible en mairie de Beaumotte, annotée 26-27 octobre 1999. Egalement une indication « hauteur de l'eau derrière le cabanon=1,10m »...

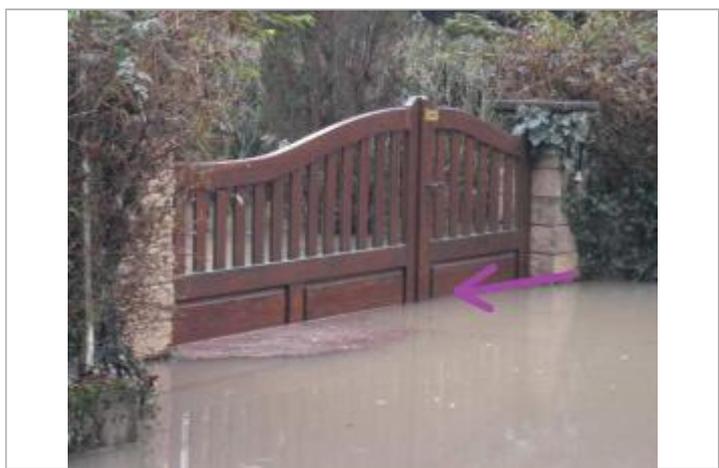
Photo du repère

Commentaires : L'eau recouvre de 30cm le portail, photo DDT70 prise le 7/12/2010 à 11h23

Maximum de l'inondation : Non  
 Visibilité : Non      État du repère : Non renseigné  
 Pérennité : Non renseigné      Repère calculé : Non renseigné  
 PHEC : Non renseigné
