Commune : **CENANS**Rivière : **L' Ognon****Maison au bout de la rue du Lavoir****2** Repère(s) sur le site**GÉNÉRAL****Unité de gestion :** Saône-Doubs**Code :** 25OGNDT25_S_206**Date de mise à jour :** 21/05/2025**Auteur :** EPTB Saône et Doubs

Commune : **CENANS** | Rivière : **L' Ognon**

Maison au bout de la rue du Lavoir

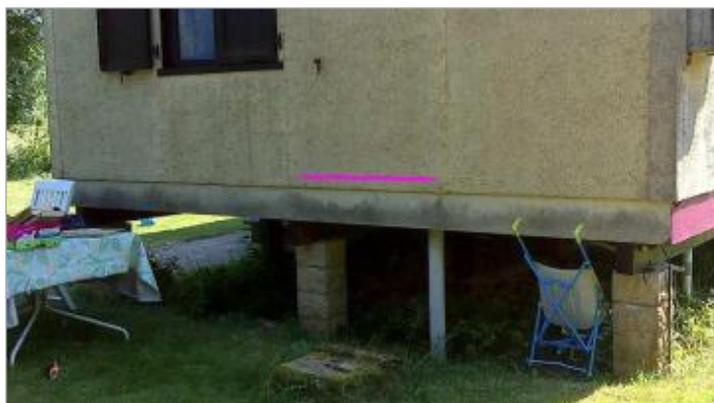
Photo du repère

**Date inconnue ou approximative**Nature de l'inondation : **Débordement de cours d'eau**Nature du repère : **Témoignage oral****Commentaires :** La maison est sur pilotis. L'eau a légèrement dépassé le trait supérieur de la plateforme de la maison. H=1,15m. Le témoin est là depuis 1976. Crue la plus forte observée. Niveau supérieur de 35cm à la crue de 2010, donc ce n'est vraisemblablement pas 1982 ou 1990 (différence >1m au pont de Cenans...).**GÉNÉRAL****Code :** 25OGNDT25_R_206_1**Date de mise à jour :****Auteur :** EPTB Saône et Doubs

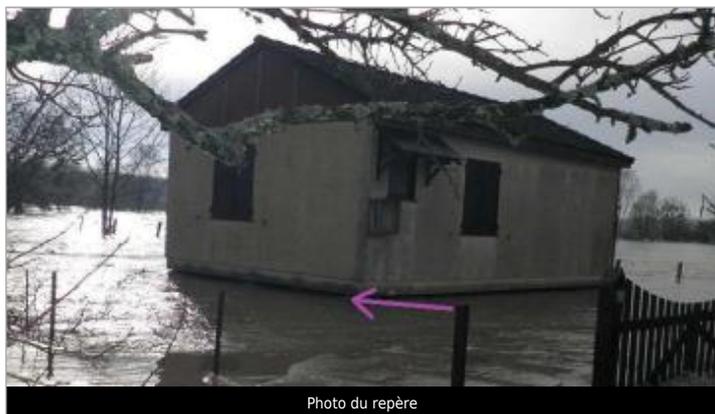
Photo du repère

7 décembre 2010 Nature de l'inondation : **Débordement de cours d'eau** Nature du repère : **Photographie**

Commentaires : L'eau à presque atteint le soubassement de la construction. H=80cm. photo DDT 70, prise le 7/12/2010 à 10h53
