Commune : **CENANS**Rivière : **L' Ognon****Maison au bout de la rue du Lavoir****2** Repère(s) sur le site**GÉNÉRAL****Unité de gestion :** Saône-Doubs**Code :** 25OGNDT25_S_206**Date de mise à jour :** 21/05/2025**Auteur :** EPTB Saône et Doubs

Maison au bout de la rue du Lavoir

2 Repère(s) sur le site

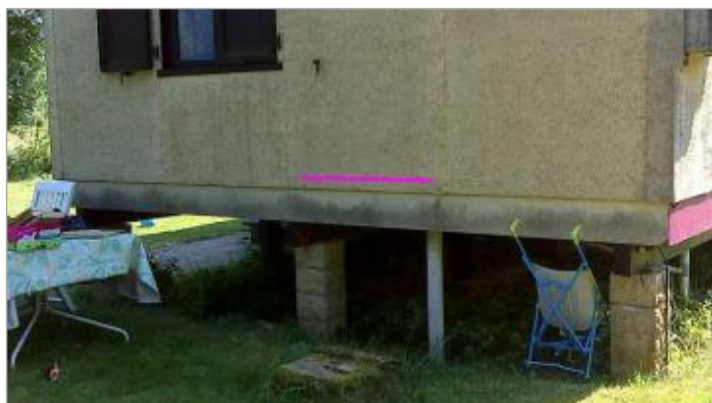
Photo du repère

**Date inconnue ou approximative**Nature de l'inondation : **Débordement de cours d'eau**Nature du repère : **Témoignage oral****Commentaires :** La maison est sur pilotis. L'eau a légèrement dépassé le trait supérieur de la plateforme de la maison. H=1,15m. Le témoin est là depuis 1976. Crue la plus forte observée. Niveau supérieur de 35cm à la crue de 2010, donc ce n'est vraisemblablement pas 1982 ou 1990 (différence >1m au pont de Cenans...).**GÉNÉRAL****Code :** 25OGNDT25_R_206_1**Date de mise à jour :****Auteur :** EPTB Saône et Doubs

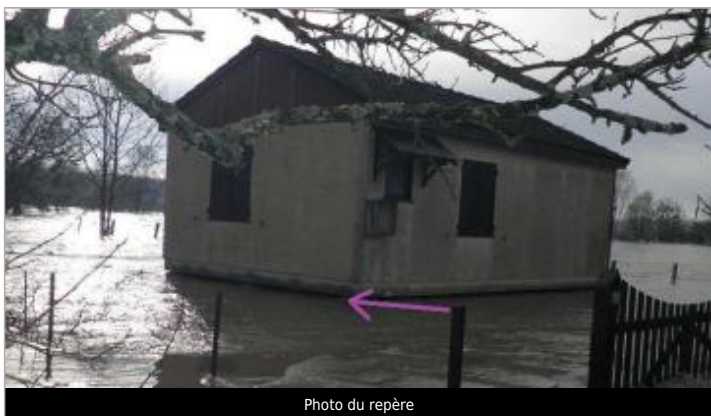
Photo du repère

7 décembre 2010 Nature de l'inondation : **Débordement de cours d'eau** Nature du repère : **Photographie**

Commentaires : L'eau à presque atteint le soubassement de la construction. H=80cm. photo DDT 70, prise le 7/12/2010 à 10h53
