Commune : **LARIANS-ET-MUNANS**Rivière : **L' Ognon****Extrémité sud du terrain de foot****2** Repère(s) sur le site**GÉNÉRAL**

Code : 25OGNDT25_S_220

Code : 25OGNDT25_R_220_1

Code : 25OGNDT25_R_220_2 Date de mise à jour : 21/05/2025
 Auteur : EPTB Saône et Doubs

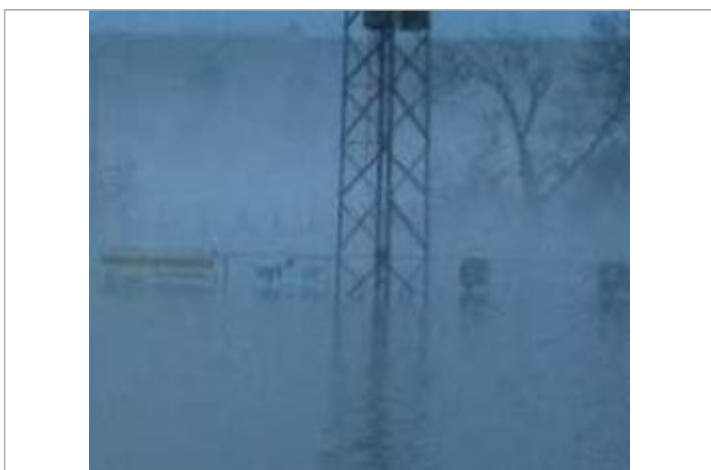
Photo du repère

Nature de l'inondation : **Débordement de cours d'eau** Nature du repère : **Photographie**

Commentaires : Photo du 7/12/2010 8h40

Maximum de l'inondation : Oui
 Visibilité : Non État du repère : Non renseigné
 Pérennité : Non renseigné Repère calculé : Non renseigné
 PHEC : Non renseigné
