Commune : CENDREY

Rivière : L' Ognon

5 rue de Rougemont.

Unité de gestion : Saône-Doubs**Code :** 250GNDT25_S_222**Date de mise à jour :** 21/05/2025**Auteur :** EPTB Saône et Doubs

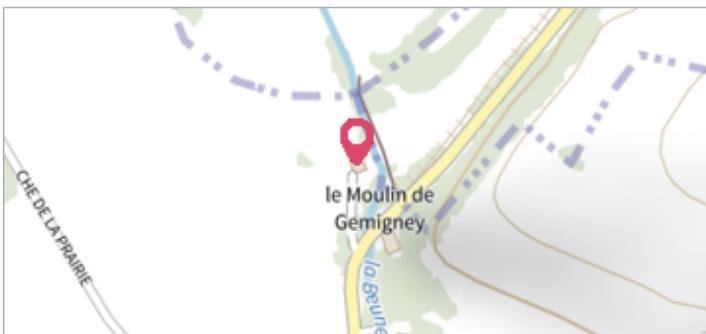
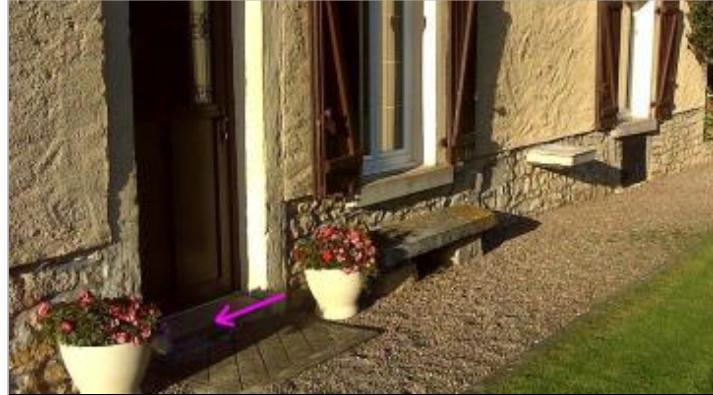
Photo du site

Commentaires : Doute sur la date. Le propriétaire à vu au maximum, l'eau arriver au seuil de l'entrée (+10cm sur TN). Ne sait plus quand (1999 d'après étude Sogreah). De temps en temps, l'eau arrive à la fenêtre de cuisine (à droite). L'eau vient de l'Ognon et du ruisseau (la Beune). Quand ce dernier déborde, la route est submergée au virage.

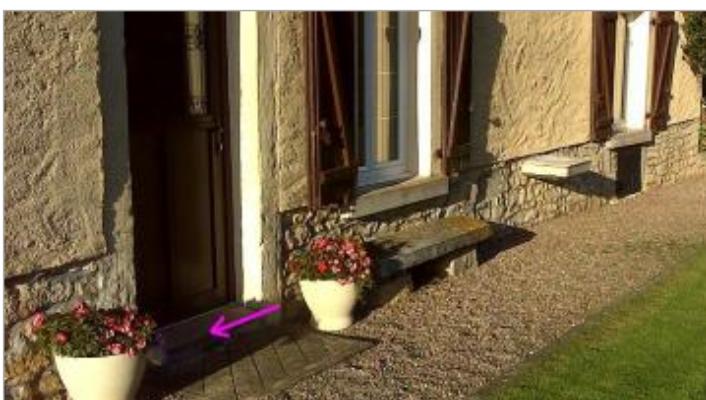
Photo du repère

**1999**Nature de l'inondation : **Débordement de cours d'eau**Nature du repère : **Témoignage oral**

Maximum de l'inondation : Oui**Visibilité :** Non**État du repère :** Non renseigné**Pérennité :** Non renseigné**Repère calculé :** Non renseigné**PHEC :** Non renseigné
