Commune : **BESNANS** | Rivière : **L' Ognon**

## Aire de pic-nique à la sortie nord du village

Unité de gestion : Saône-Doubs  
 Code : 25OGNDT25\_S\_239      Date de mise à jour : 21/05/2025  
 Auteur : EPTB Saône et Doubs

Code : 25OGNDT25\_R\_239\_1      Date de mise à jour : 21/05/2025  
 Auteur : EPTB Saône et Doubs

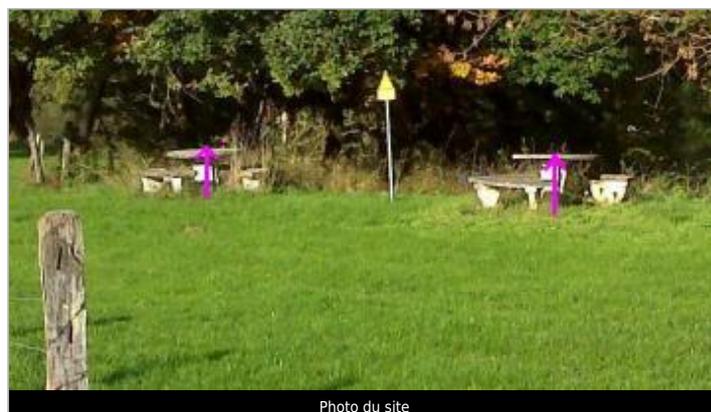
Photo du site

**Commentaires :** Date inconnue. Une année, l'eau à recouvert les tables en ciment (H=77cm, léger terre-plein de 5-10cm). Témoignage d'un habitant de Besnans. Date de crue inconnue, peut-être dans les années 80 ou début 90.

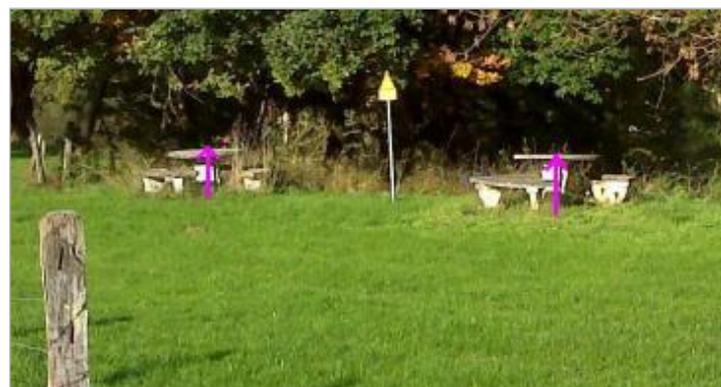
Photo du repère

Maximum de l'inondation : Oui  
 Visibilité : Non      État du repère : Non renseigné  
 Pérennité : Non renseigné      Repère calculé : Non renseigné  
 PHEC : Non renseigné
