Commune : **BESNANS** | Rivière : **L' Ognon**

Aire de pic-nique à la sortie nord du village

Unité de gestion : Saône-Doubs
 Code : 25OGNDT25_S_239 Date de mise à jour : 21/05/2025
 Auteur : EPTB Saône et Doubs

Code : 25OGNDT25_R_239_1 Date de mise à jour : 24/07/2025
 Auteur : EPTB Saône et Doubs

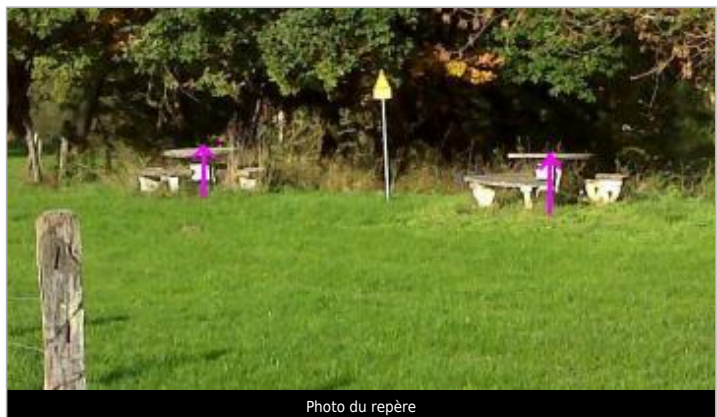
Photo du repère

Commentaires : Date inconnue. Une année, l'eau à recouvert les tables en ciment (H=77cm, léger terre-plein de 5-10cm). Témoignage d'un habitant de Besnans. Date de crue inconnue, peut-être dans les années 80 ou début 90.

Maximum de l'inondation : Oui
 Visibilité : Non État du repère : Non renseigné
 Pérennité : Non renseigné Repère calculé : Non renseigné
 PHEC : Non renseigné
