Commune : **VILLERSEXEL**

Rivière : **L' Ognon**

## Lavoir de l'Hermitage

**Code :** 25OGNDT25\_S\_305

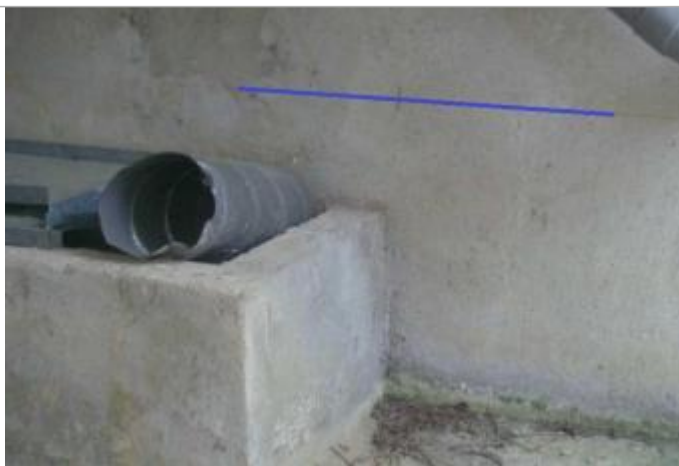
Photo du repère

Nature du repère : **Laisse d'inondation**

**Commentaires :** Date incertaine (après 1985). L'eau est montée à hauteur du trait das le lavoir et à hauteur d'environ 40cm à la fenêtre extérieure côté Scey. Selon témoignage, l'eau est arrivée en face de la cuisine en passant par la porte du lavoir (côté sud). Un piquet au bord du Scey d'une hauteur de 121cm est souvent submergé.
