Commune : **MARNAY**Rivière : **L' Ognon**

## A l'arrière du 63 grande rue

**1**Repère(s) sur  
le site**GÉNÉRAL****Unité de gestion :** Saône-Doubs**Code :** 250GNDT25\_S\_26**Date de mise à jour :** 21/05/2025**Auteur :** EPTB Saône et Doubs

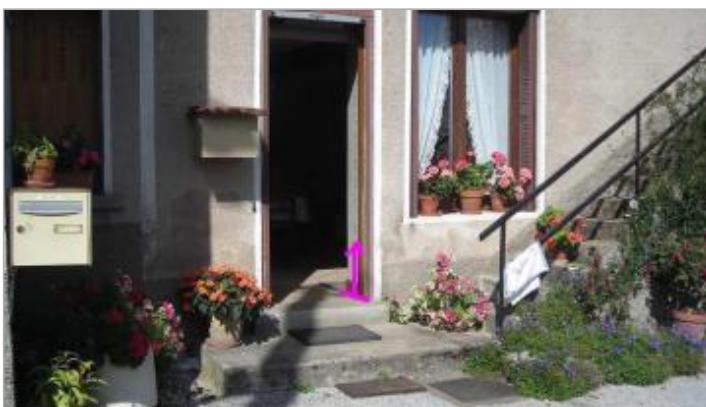
Photo du repère

**1953**Nature de l'inondation : **Débordement de cours d'eau**Nature du repère : **Témoignage oral****Commentaires :** Les parents de la propriétaire ont observé 40 à 50 cm d'eau dans la maison (niveau plancher =seuil) soit TN + 37 +40cm. les seules fois ou la maison à eu de l'eau sont 1910 et 1953 (en 1953 les arches du pont étaient bouchées par l'eau).**GÉNÉRAL****Code :** 250GNDT25\_R\_26\_1**Date de mise à jour :****Auteur :** EPTB Saône et Doubs

**MARQUE****Maximum de l'inondation :** Oui**Visibilité :** Non**État du repère :** Non renseigné**Pérennité :** Non renseigné**Repère calculé :** Non renseigné**PHEC :** Non renseigné**SOURCE DE REPÉRAGE : COMPILATION DE LAISSES RELEVÉES SUR L'OGNON RÉALISÉE PAR L'EPTB SAÔNE-DOUBS POUR LA DDT25 -****Type de repérage :** Source bibliographique**Organisme :** DDT 25
