Commune : **BRUSSEY**Rivière : **L' Ognon****6 rue du Moulin (maison de la nature)****1** Repère(s) sur le site**GÉNÉRAL****Unité de gestion :** Saône-Doubs**Code :** 25OGNDT25_S_37**Date de mise à jour :** 21/05/2025**Auteur :** EPTB Saône et Doubs

GÉNÉRAL**Code :** 25OGNDT25_R_37_1**Date de mise à jour :****Auteur :** EPTB Saône et Doubs

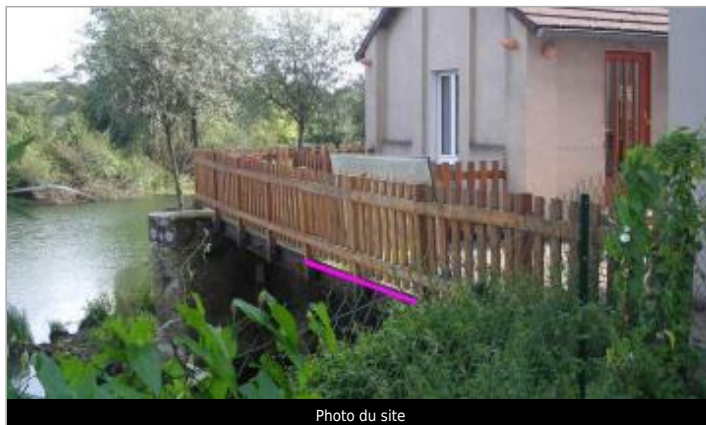
Photo du site

Commentaires : L'eau à presque atteint (à qq cm près) le sommet de la plateforme surplombant l'Ognon. La maison de la nature était en chantier au printemps 1983. Il y a un petit bout d'échelle sous la plateforme. Le seuil en béton (Sud) à été fait en 1985, le seuil en enrochement (adjacent) refait en 1985.

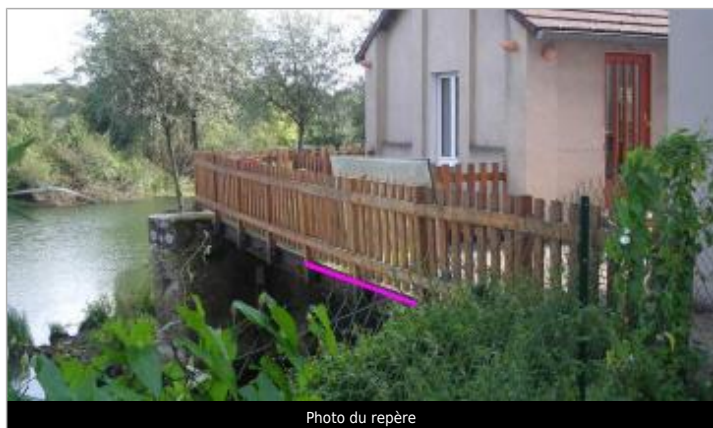
Photo du repère

**1983**Nature de l'inondation : **Débordement de cours d'eau**Nature du repère : **Témoignage oral**

MARQUE**Maximum de l'inondation :** Oui**Visibilité :** Non**État du repère :** Non renseigné**Pérennité :** Non renseigné**Repère calculé :** Non renseigné**PHEC :** Non renseigné
