Commune : **EMAGNY** | Rivière : **L' Ognon**

**Garage 2 rue du Stade**

Unité de gestion : Saône-Doubs  
 Code : 25OGNDT25\_S\_41      Date de mise à jour : 21/05/2025  
 Auteur : EPTB Saône et Doubs

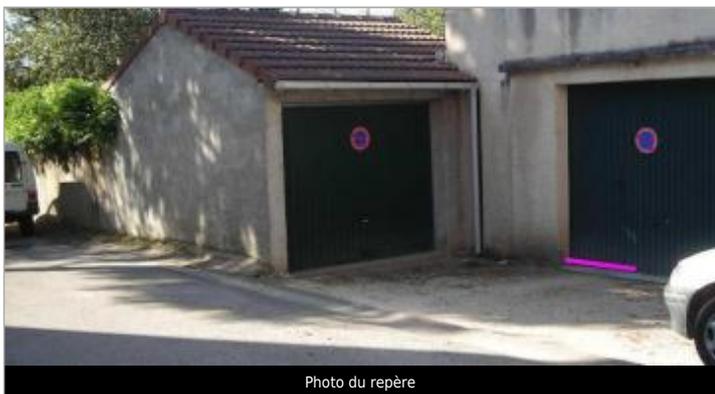
Photo du repère

**2010** Nature de l'inondation : **Débordement de cours d'eau**      Nature du repère : **Témoignage oral**

Commentaires : L'eau à recouvert le seuil du garage de 3-4 cm

Maximum de l'inondation : Oui  
 Visibilité : Non      État du repère : Non renseigné  
 Pérennité : Non renseigné      Repère calculé : Non renseigné  
 PHEC : Non renseigné
