Commune : **EMAGNY**

Rivière : **L' Ognon**

## bâtiment sanitaires du stade

Code : 25OGNDT25\_S\_51

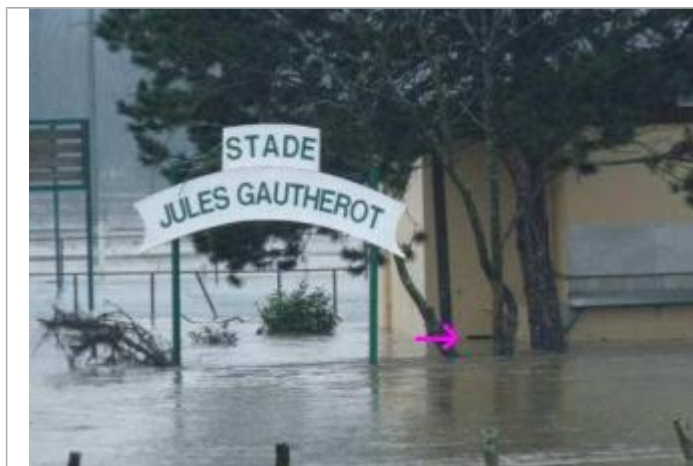
Photo du repère

Commentaires : Le niveau d'eau approche de 3cm le sommet de l'ouverture sur le bâtiment sanitaires du stade.

Maximum de l'inondation : Oui
