Commune : **EMAGNY**

Rivière : **L' Ognon**

## Pile de gauche du pont sur la Grande Rue

**Code :** 25OGNDT25\_S\_54

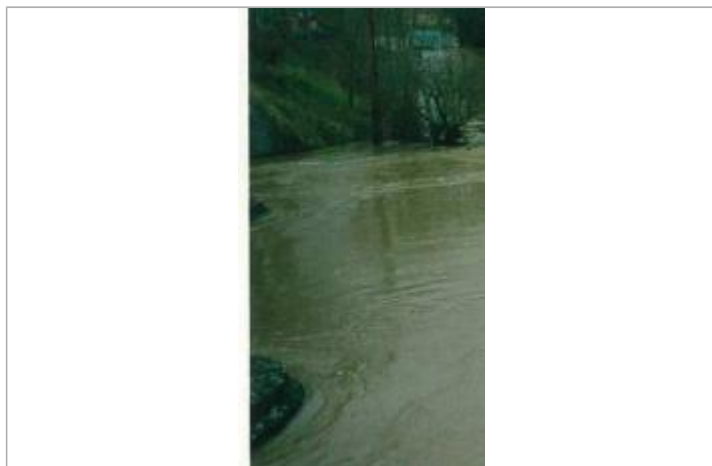
Photo du repère

**Commentaires :** L'eau à presque atteint le rebord inférieur du sommet de la pile du pont (sur bras décharge) (soit TN + 2,05m) photo de la crue de 1999 (à priori octobre, la plus forte des 2 crues de 1999)
