Commune : PIN

Rivière : L' Ognon

Muret du jardin du 11 route de Marnay

1 Repère(s) sur le site**GÉNÉRAL****Unité de gestion :** Saône-Doubs**Code :** 250GNDT25_S_60**Date de mise à jour :** 21/05/2025**Auteur :** EPTB Saône et Doubs

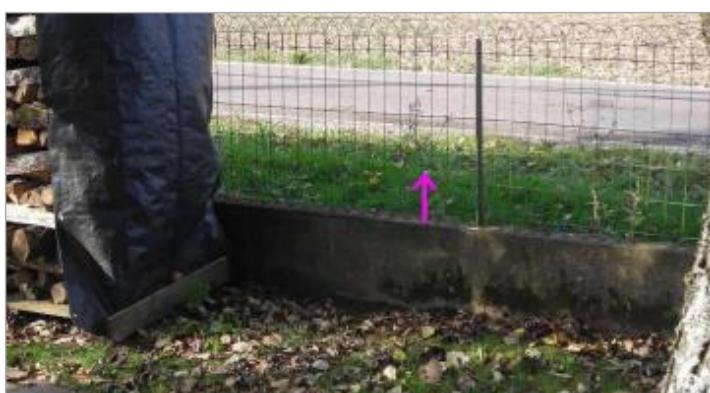
Photo du repère

Commentaires : L'eau a dépassé le sommet du muret d'une vingtaine de cm (hauteur du muret 40cm) soit 60 cm au total. Lors de cette crue, la route a été coupée devant l'auberge, ainsi qu'un peu plus loin à l'Est. D'après le propriétaire, le niveau de cette crue a été voisin de celui de la crue de 1910 (voir plaque devant l'auberge).
