Commune : **PIN**Rivière : **L' Ognon****Maison en amont de la RD11, angle du bâtiment****4**Repère(s) sur  
le site**GÉNÉRAL****Unité de gestion :** Saône-Doubs**Code :** 25OGNDT25\_S\_64**Date de mise à jour :** 21/05/2025**Auteur :** EPTB Saône et Doubs

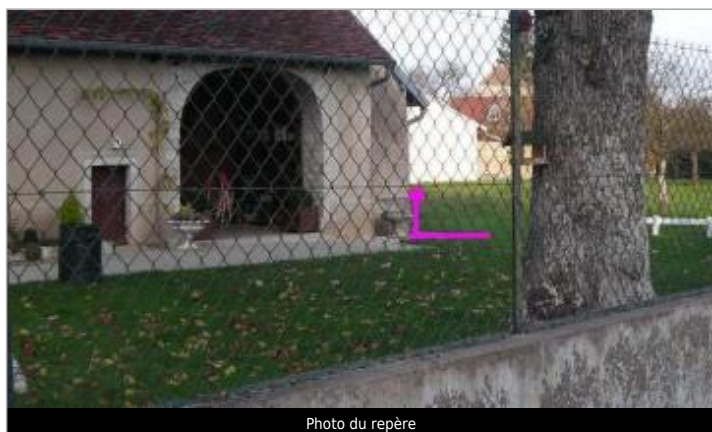
Photo du repère

**18 décembre 1982**Nature de l'inondation : **Débordement de cours d'eau**Nature du repère : **Témoignage oral****Commentaires :** Hauteur de 109 cm mesurée à l'angle du bâtiment (reportée également sur une réglette en bois). Ce niveau correspond approximativement (à 2-3cm près) au sommet du muret de clôture situé devant la propriété. Hauteur relevée le 18 décembre 1982.**GÉNÉRAL****Code :** 25OGNDT25\_R\_64\_1**Date de mise à jour :****Auteur :** EPTB Saône et Doubs

**MARQUE****Maximum de l'inondation :** Oui**Visibilité :** Non**État du repère :** Non renseigné**Pérennité :** Non renseigné**Repère calculé :** Non renseigné**PHEC :** Non renseigné
