Commune : PIN

Rivière : L' Ognon

GÉNÉRAL**Unité de gestion :** Saône-Doubs**Code :** 250GNDT25_S_70**Date de mise à jour :** 21/05/2025**Auteur :** EPTB Saône et Doubs

GÉNÉRAL**Code :** 250GNDT25_R_70_1**Date de mise à jour :****Auteur :** EPTB Saône et Doubs

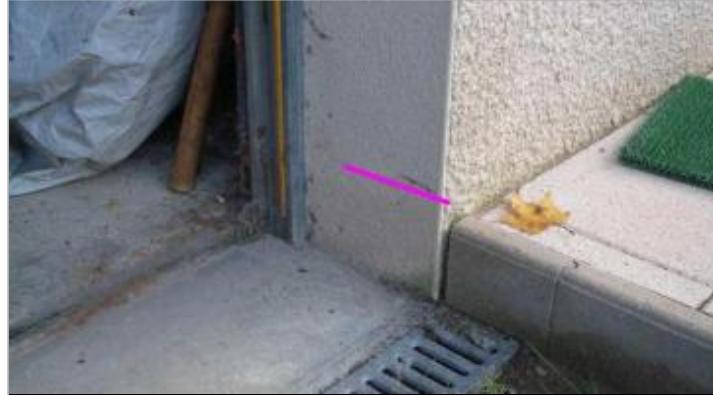
Photo du site

Commentaires : L'eau a dépassé le seuil du garage d'environ 15 cm. Le propriétaire pense que c'était en 1999. Il affirme que l'eau remonte des canalisations (il y a un regard vers le carrefour D11/D15) avec en plus du ruissellement du coteau (au Nord). Le niveau de la D15 semble effectivement exclure un débordement direct de l'Ognon.

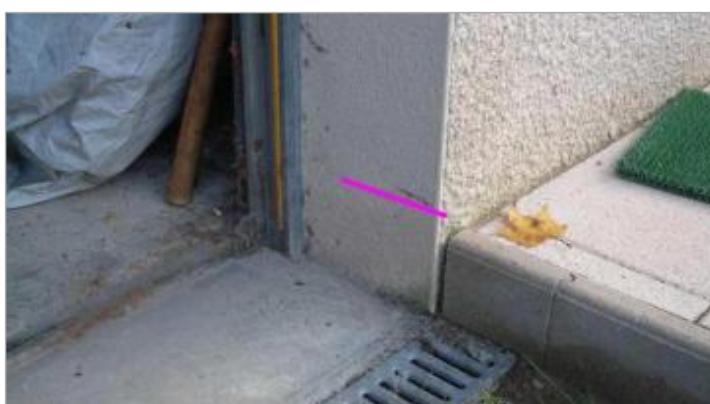
Photo du repère

**1999**Nature de l'inondation : **Débordement de cours d'eau**Nature du repère : **Témoignage oral**

MARQUE**Maximum de l'inondation :** Oui**Visibilité :** Non**État du repère :** Non renseigné**Pérennité :** Non renseigné**Repère calculé :** Non renseigné**PHEC :** Non renseigné**SOURCE DE REPÉRAGE : COMPILATION DE LAISSES RELEVÉES SUR L'OGNON RÉALISÉE PAR L'EPTB SAÔNE-DOUBS POUR LA DDT25 -****Type de repérage :** Source bibliographique**Organisme :** DDT 25
