Commune : VREGILLE

Rivière : L' Ognon

Mur le long du Château de Vregille en direction du lavoir

1 Repère(s) sur le site**GÉNÉRAL****Unité de gestion :** Saône-Doubs**Code :** 250GNDT25_S_74**Date de mise à jour :** 21/05/2025**Auteur :** EPTB Saône et Doubs

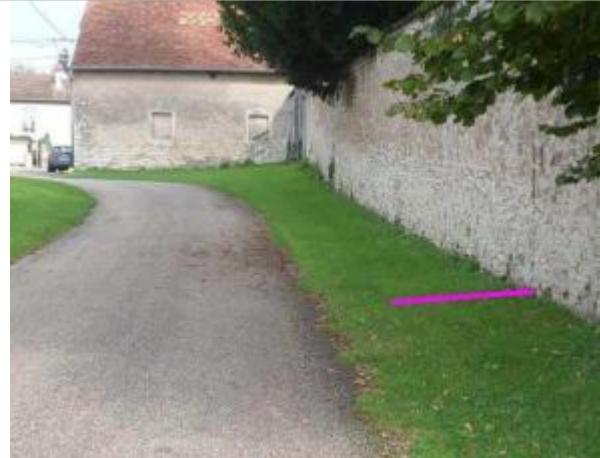
Photo du site

Commentaires : D'après le maire, la trace de peinture sur le mur correspond au niveau de la crue de 1910. il souhaite y faire poser une plaque de Repère de crue. Repère de peinture 16m au-dessus du poteau électrique proche du lavoir.

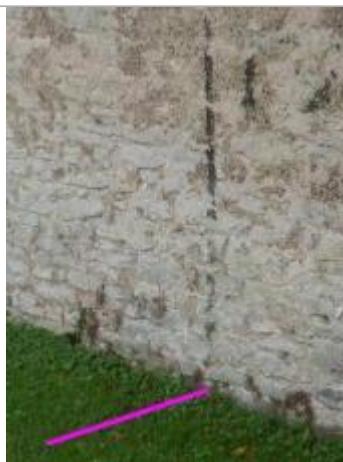
Photo du repère

**1910**Nature de l'inondation : **Débordement de cours d'eau**Nature du repère : **Témoignage oral**

MARQUE**Maximum de l'inondation :** Oui**Visibilité :** Oui**Pérennité :** Non renseigné**PHEC :** Non renseigné**État du repère :** Non renseigné**Repère calculé :** Non renseigné
