Commune : **VREGILLE** | Rivière : **L' Ognon**

Intersection rue des vareennes / la vernotte

Unité de gestion : Saône-Doubs
 Code : 25OGNDT25_S_76 Date de mise à jour : 21/05/2025
 Auteur : EPTB Saône et Doubs

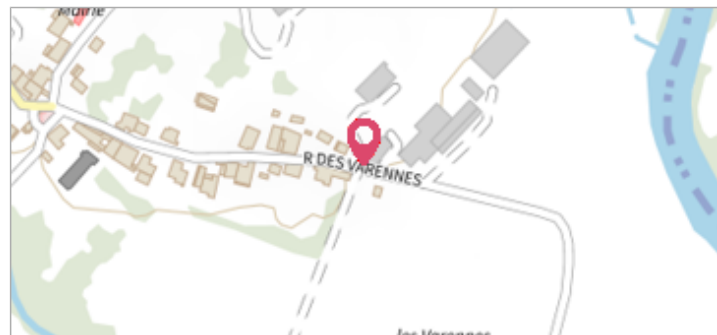
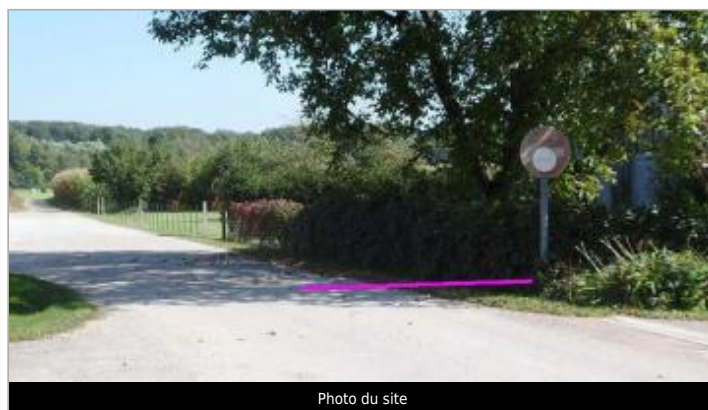
Photo du site

Commentaires : doute sur la date. D après un riverain il à vu l'eau arriver au niveau du panneau sens interdit (1983 ?). indique également qu'à cette époque, l'eau couvrait le pont sur la RD15 entre Pin et Vregille.

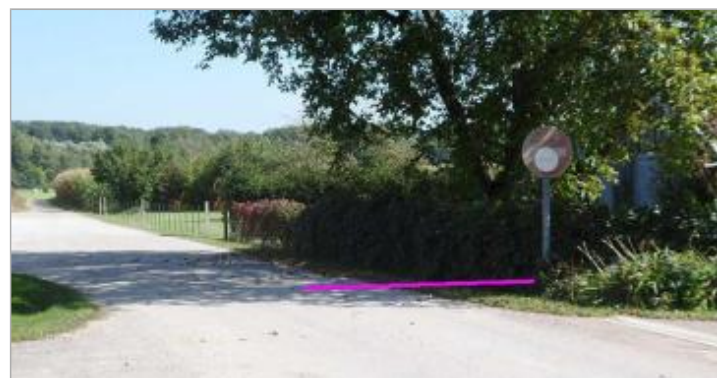
Photo du repère

Maximum de l'inondation : Oui
 Visibilité : Non État du repère : Non renseigné
 Pérennité : Non renseigné Repère calculé : Non renseigné
 PHEC : Non renseigné
